**CCR-VIA -- COMITATO DI COORDINAMENTO REGIONALE PER LA VALUTAZIONE D'IMPATTO AMBIENTALE**

**Giudizio n° 3317 del 17/12/2020**

**Oggetto:** Lavori di interventi di somma urgenza per la messa in sicurezza dei tratti di arenili interessati da gravi fenomeni erosivi

**Istruttoria Tecnica**  
**Progetto**

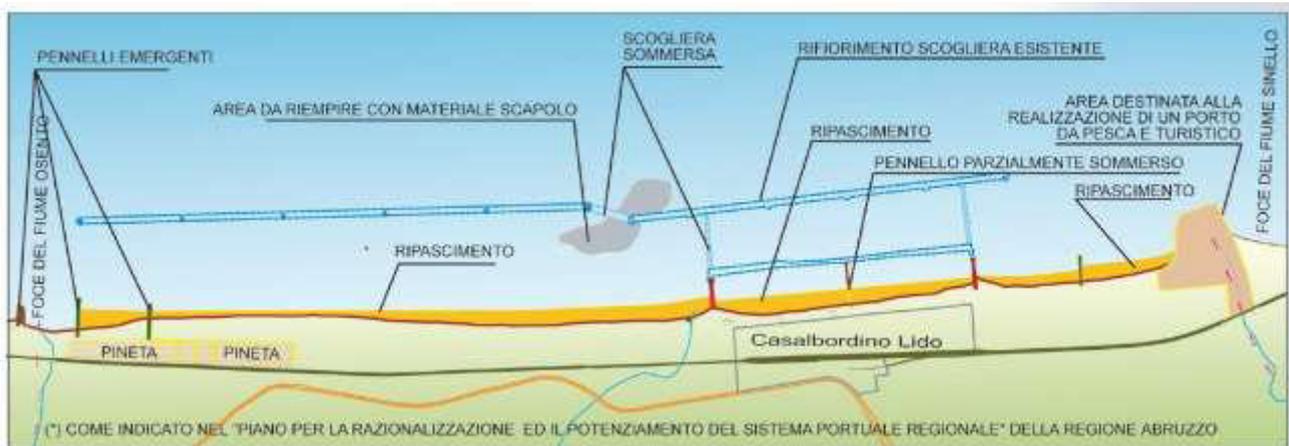
Figura 1: schema di intervento ipotizzato nel Progetto di fattibilità di cui al Piano Organico delle Aree Vulnerabili della regione Abruzzo nel Comune di Casalbordino.

Nell’immagine di Figura 1 è riportato lo schema di intervento ipotizzato nella precedente “*Gestione integrata dell’area costiera. Piano organico per il rischio delle aree vulnerabili*” e nella Figura 2 è riportato invece lo schema delle proposte di intervento ipotizzate dalla Regione Abruzzo sulla base degli studi effettuati nell’ambito del Progetto di ricerca AnCoRA (in collaborazione con l’Università degli Studi dell’Aquila), in cui oltre alla manutenzione delle opere esistenti si ipotizza la realizzazione di nuove opere.

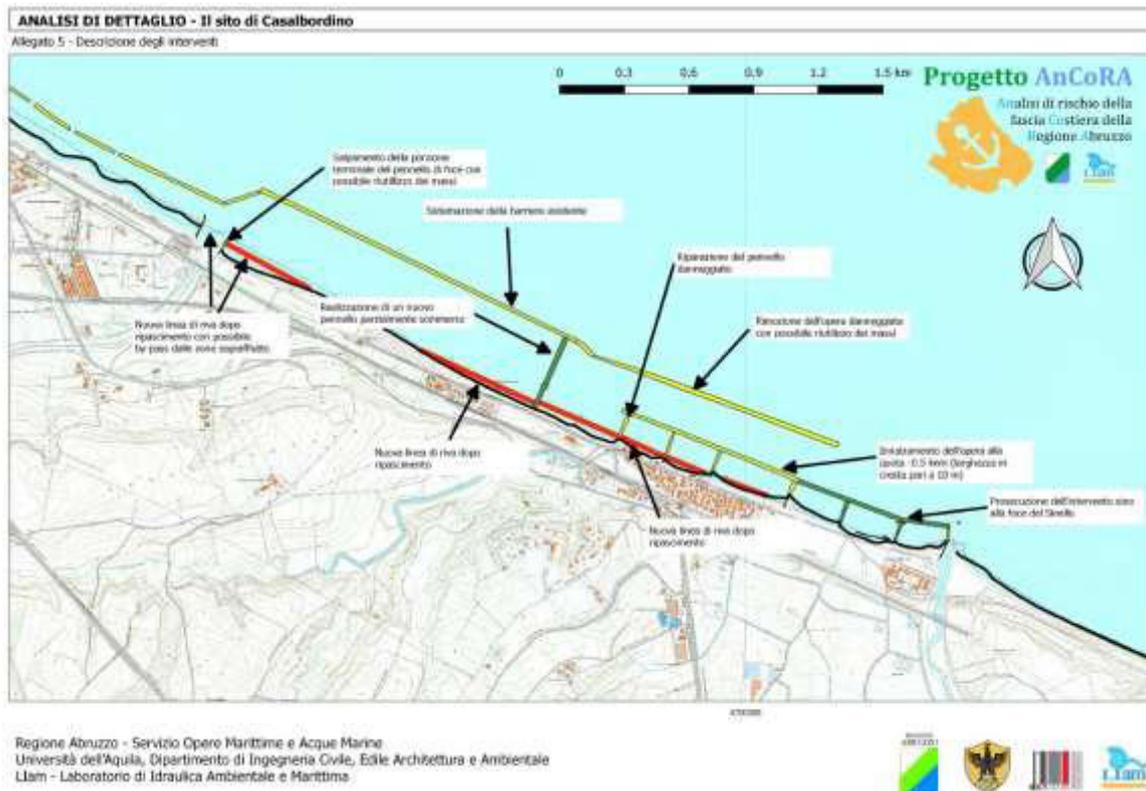
Figura 2: analisi di dettaglio per il litorale tra la foce del Fiume Osento e la Foce del Fiume Sinello effettuati nell'ambito del progetto di ricerca AnCoRA. Descrizione degli interventi (dal portale della Regione Abruzzo).

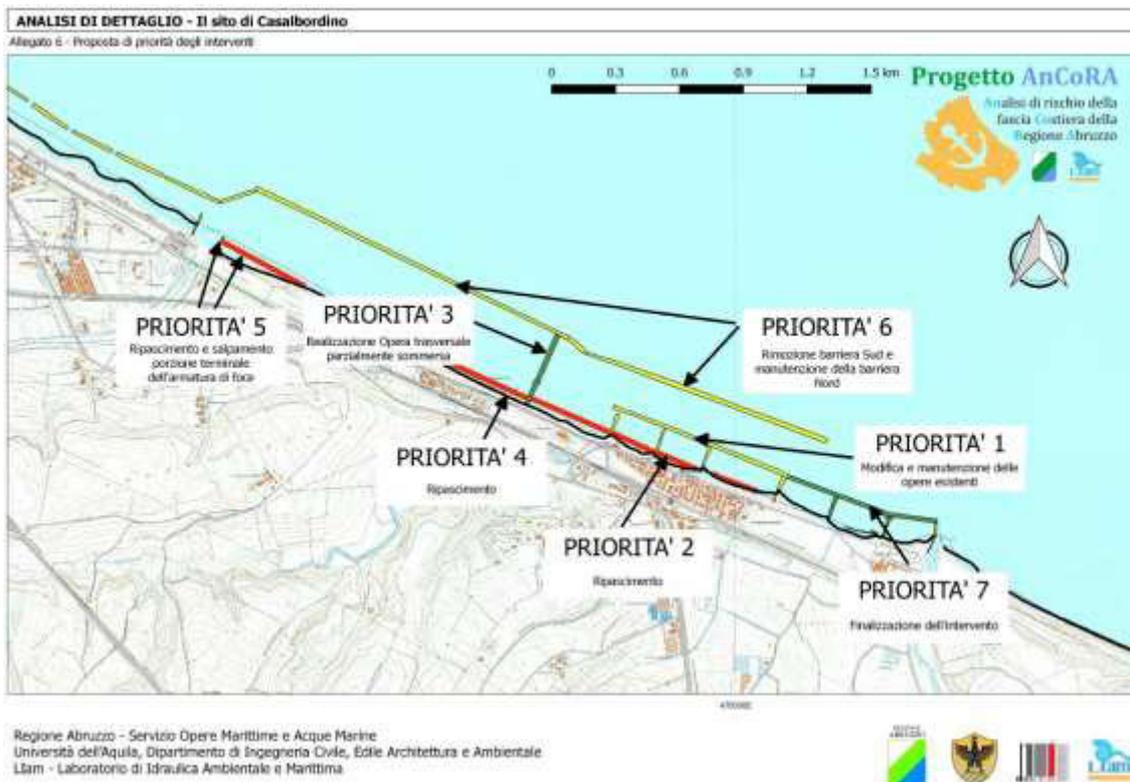
Figura 3: analisi di dettaglio per il litorale tra la foce del Fiume Osento e la Foce del Fiume Sinello effettuati nell'ambito del progetto di ricerca AnCoRA. Proposta di priorità degli interventi (dal portale della Regione Abruzzo).

Nella Figura 3 è riportata inoltre, la mappa con le priorità date agli interventi proposti.

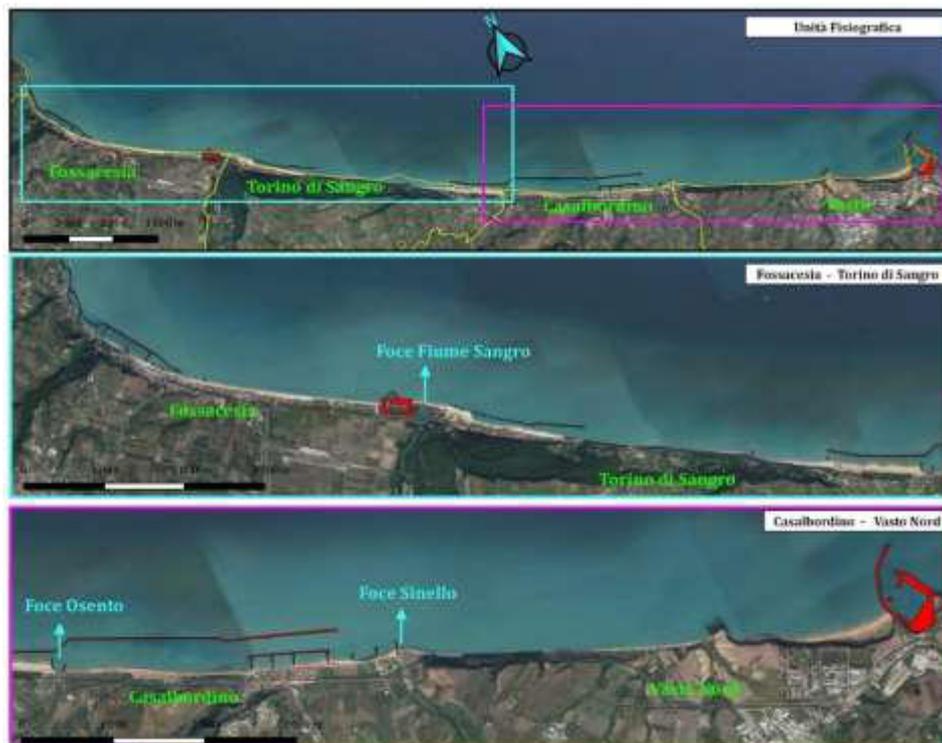
Figura 4: Immagini satellitari dell'intera unità fisiografica analizzata (in alto) e il dettaglio del litorale di Fossacesia e Torino di Sangro (al centro) e di Casalbordino e Vasto (in basso).

Il litorale di Casalbordino si estende per circa 3,8 km, a partire dalla foce del Fiume Osento (a Nord Ovest), che rappresenta il confine con il comune di Torino di Sangro, sino alla Foce del Fiume Sinello (a Sud Est), che rappresenta invece il confine con il comune di Vasto, e appartiene all'unità fisiografica naturale che si estende dal promontorio di Punta Cavalluccio (Comune di San Vito Chietino) a Nord-Ovest, sino al promontorio di Punta Penna (Comune di Vasto), a Sud-Est, per una estensione totale di circa 21.5 km (Figura4).

A Sud, prima della foce del Sinello, sono presenti altri 2 pennelli. Anche gli apparati di foce dei due fiumi (Osento e Sinello), come è possibile osservare nell'immagine in basso di Figura 4, risultano armati. Oltre alle opere ricadenti nel comune di Casalbordino, a partire dalla foce del fiume Osento si estende verso Nord un'altra serie opere longitudinali emerse a difesa del litorale Le Morge del Comune di Torino di Sangro.

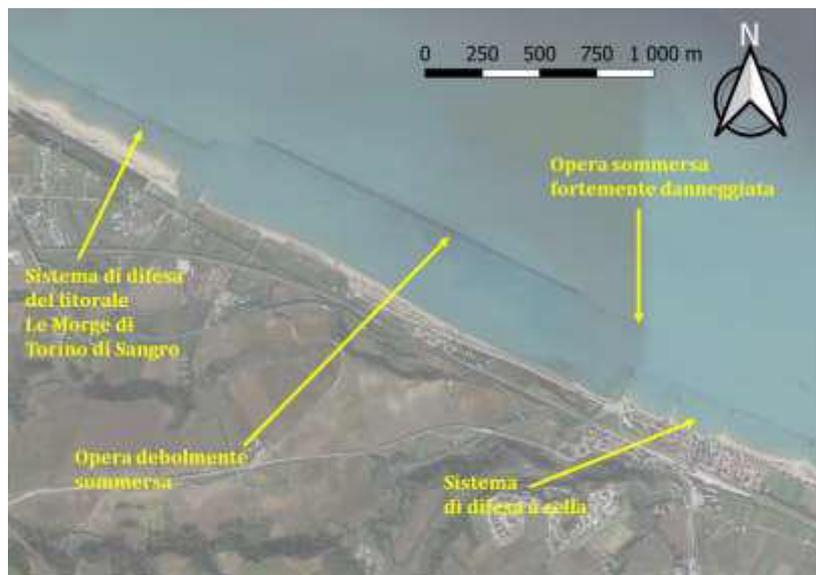
Figura 5: Inquadramento dell'area in esame.

**Il tratto di costa in esame è interamente difeso da opere di tipo rigido (Figura 5). In particolare, lungo tutto il litorale sono presenti due barriere sommerse distaccate in massi naturali realizzate a partire dagli anni '80.**

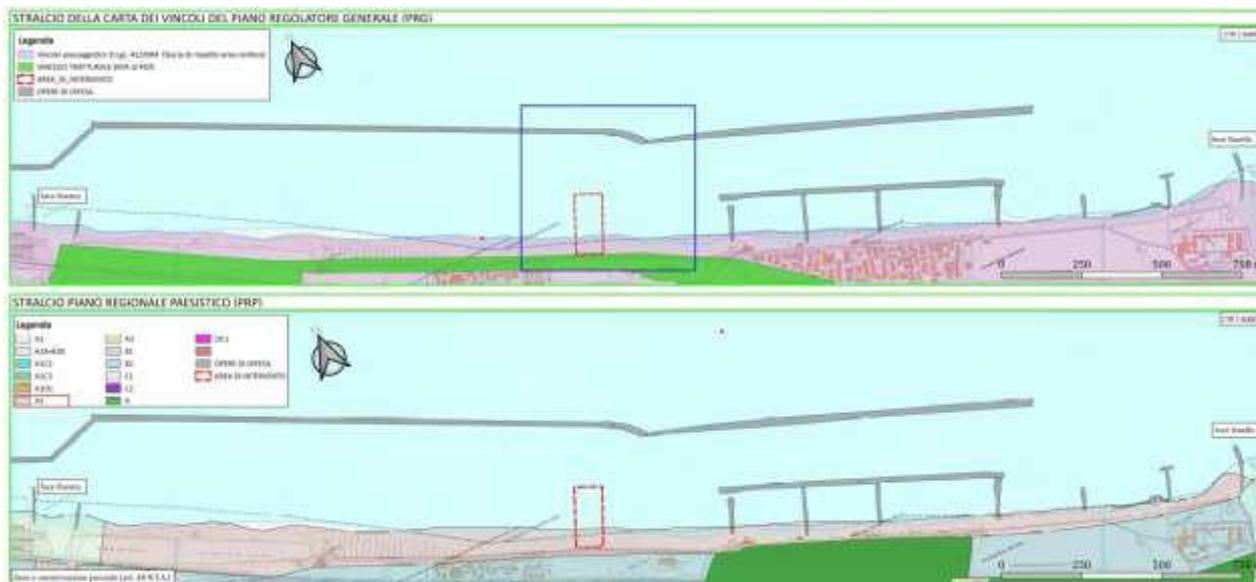
Figura 7: estratto della mappa dei vincoli del PRG (in alto) del Comune di Casalbordino e del PRP (in basso) della Regione Abruzzo con evidenziato in rosso l'area di intervento

L'analisi preliminare dei luoghi ha evidenziato che l'area in cui ricade l'intervento è soggetta a vincolo paesaggistico (art. 142 D.Lgs n. 42/2004 e successive modifiche, (Figura 7) e quindi a richiesta di autorizzazione da parte delle autorità competenti.

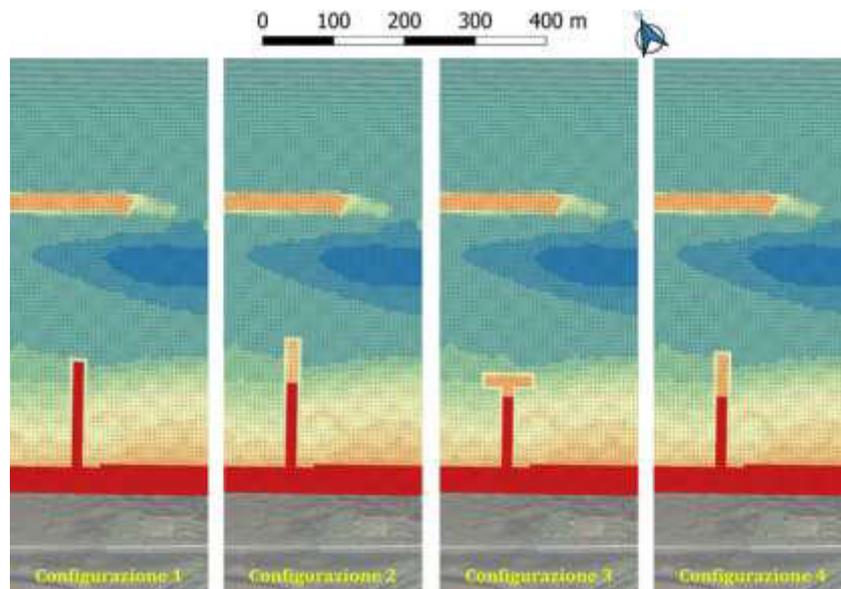
**Figura 8: Caratteristiche salienti delle configurazioni considerate.**

Lo studio idrodinamico ha avuto l'obiettivo di riprodurre numericamente le caratteristiche idrodinamiche indotte da mareggiate frequenti al fine di evidenziare l'efficacia dell'ipotesi di intervento di cui al progetto in epigrafe. Lo studio Idrodinamico ha riguardato lo stato attuale e quattro diverse configurazioni prese in considerazione nella progettazione dell'opera, elencate di seguito e schematizzate in Figura 8:

- **configurazione 1:** opera trasversale totalmente emersa (quota del coronamento pari a +1.5 m lmm) di lunghezza pari a 150m;
- **configurazione 2:** opera trasversale parzialmente sommersa di lunghezza totale pari a 180 m; porzione emersa (quota del coronamento pari a +1.5 m lmm) di lunghezza pari a 120 m; porzione sommersa (quota della berma pari a -1.0 m lmm) di lunghezza pari a 60m;

- **configurazione 3:** opera trasversale parzialmente sommersa con testata configurata "a T"; porzione emersa (quota del coronamento pari a +1.5 m lmm) di lunghezza pari a 100 m; porzione sommersa (quota del coronamento pari a -0.5 m lmm) di lunghezza pari a 30 m; appendici perpendicolari alla giacitura dell'opera trasversale (quota del coronamento pari a -0.5 m lmm) di lunghezza pari a 25 m (per ognilatero);

- **configurazione 4:** opera trasversale parzialmente sommersa di lunghezza totale pari a 160 m; porzione emersa (quota del coronamento pari a +1.5 m lmm) di lunghezza pari a 100 m; porzione sommersa (quota della berma pari a -0.5 m lmm) di lunghezza pari a 60 m.

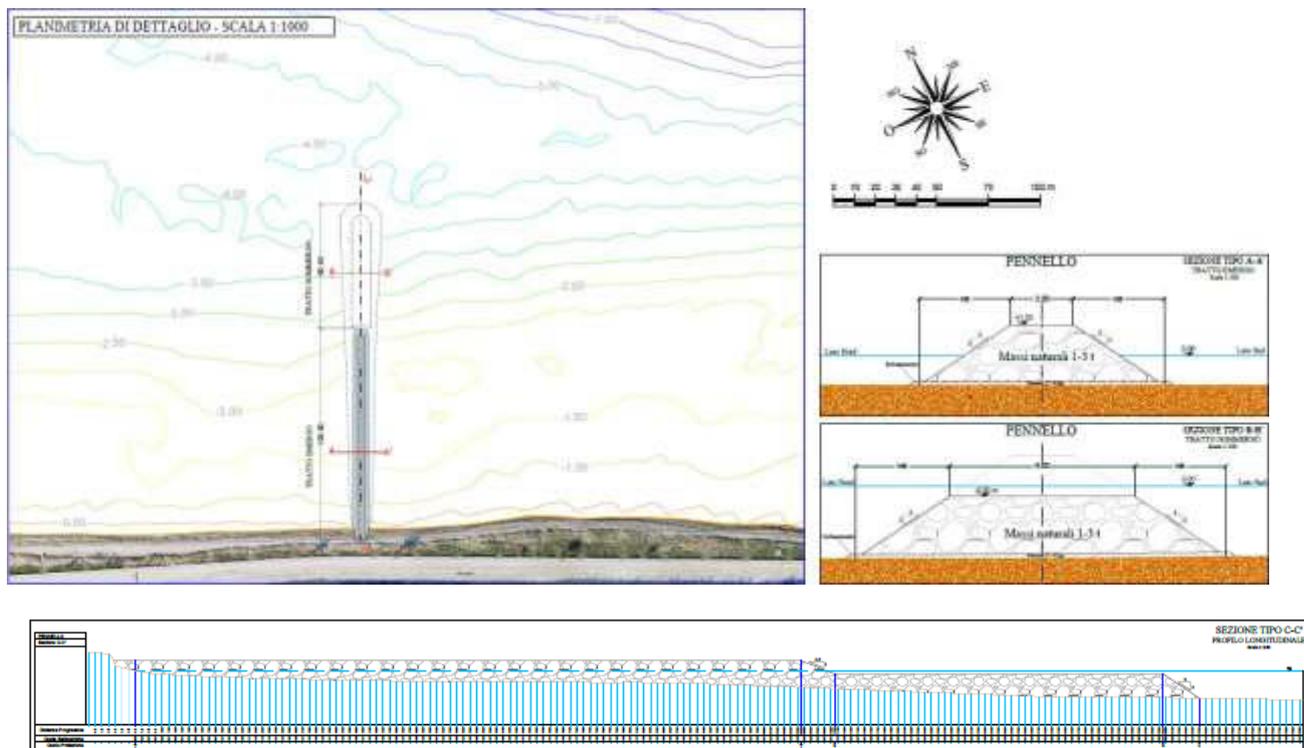
Figura 9: Planimetria e sezioni tipo della configurazione di progetto.

In definitiva, la configurazione 4 è stata oggetto di un approfondimento progettuale sinteticamente descritto nel seguito. Il progetto relativo al presente studio di fattibilità tecnico-economica consiste nella **realizzazione di un'opera trasversale parzialmente sommersa in massi naturali di II categoria (dal peso 1-3 tonnellate) di lunghezza totale pari a 160 m con porzione emersa di lunghezza pari a 100 m con una berma superiore di larghezza pari a 3.0 m quota del coronamento pari a +1.5 m lmm e porzione sommersa di lunghezza pari a 60 m e quota della berma pari a -0.5 m lmm di larghezza pari a 9 m.** La pendenza dei lati dell'opera e della testata è pari a 3:2. È previsto un **imbasamento in pietrame**, di massa compresa tra 5 kg e 50 kg di spessore pari ad almeno 20 cm.
