**CCR-VIA -- COMITATO DI COORDINAMENTO REGIONALE PER LA
VALUTAZIONE D'IMPATTO AMBIENTALE**

Giudizio n° 3296 del 03/12/2020

Oggetto: Relazione di risposta al Giudizio CCR-VIA n. 3238 del 17/09/2020

Valutazione diffornità ai sensi dell'art. 29 c.2 del D.Lgs. 152/06
Di Giampietro Loris – Impianto recupero rifiuti – Collecervino
Impianto di recupero rifiuti inerti non pericolosi

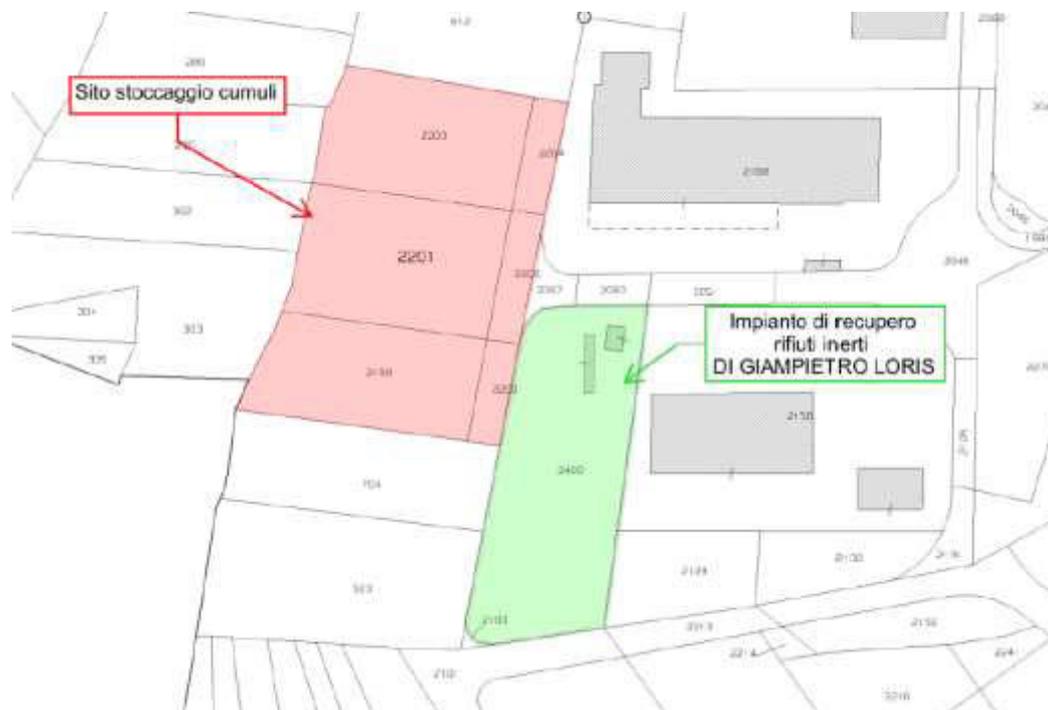
Le due aree sono individuate in figura seguente.

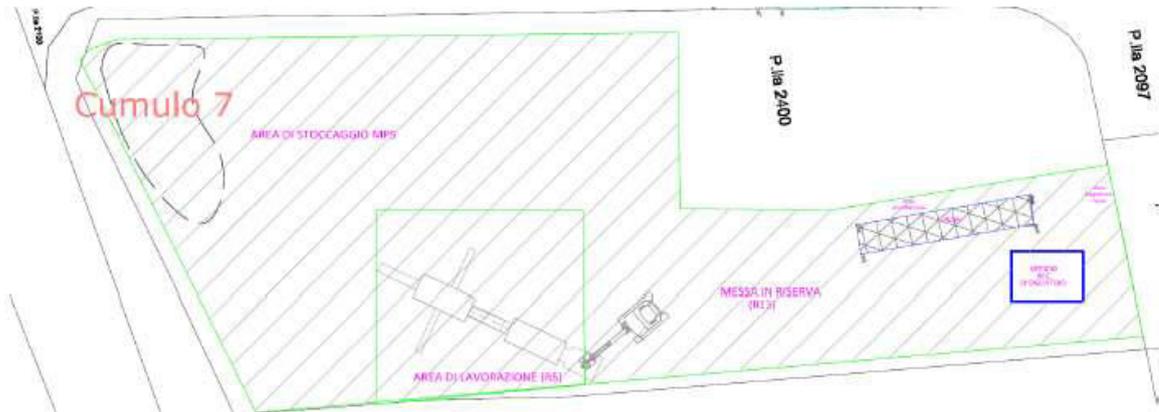
Fig.3 – Attuale condizione dell'impianto di recupero

Infine, in merito ai rifiuti posti in messa in riserva all'interno del sito al momento del sequestro, la ditta ha fatto presente che questi sono stati inviati presso altri impianti di trattamento. Rimane solo un piccolo cumulo (n.7) da circa 200 mc, stoccato su area impermeabilizzata e costituito da materiali inerti già trattati in R5 e da una piccola parte di rifiuti derivati dalle operazioni di ampliamento del piazzale.

Per tale cumulo si prevede la re-immissione nel processo di trattamento R5 al fine di produrre MPS.

Per quanto evidenziato in tabella e già accertato da ARTA Dist. Chieti e Comune di Collecervino nei pareri di conformità il tecnico della Ditta ritiene che l'impianto di trattamento rifiuti, ubicato sulla particella catastale n.2400, foglio 8, possa essere considerato conforme al progetto valutato con Giudizio CCR-VIA 2844 del 16/11/2017 poiché tutte le difformità evidenziate sono state sanate e chiede al CCR-VIA di chiarire se l'impianto ubicato sulla particella catastale n. 2400, sanato nelle difformità rilevate, possa essere ritenuto idoneo alla sua riattivazione secondo le disposizioni autorizzative in essere.

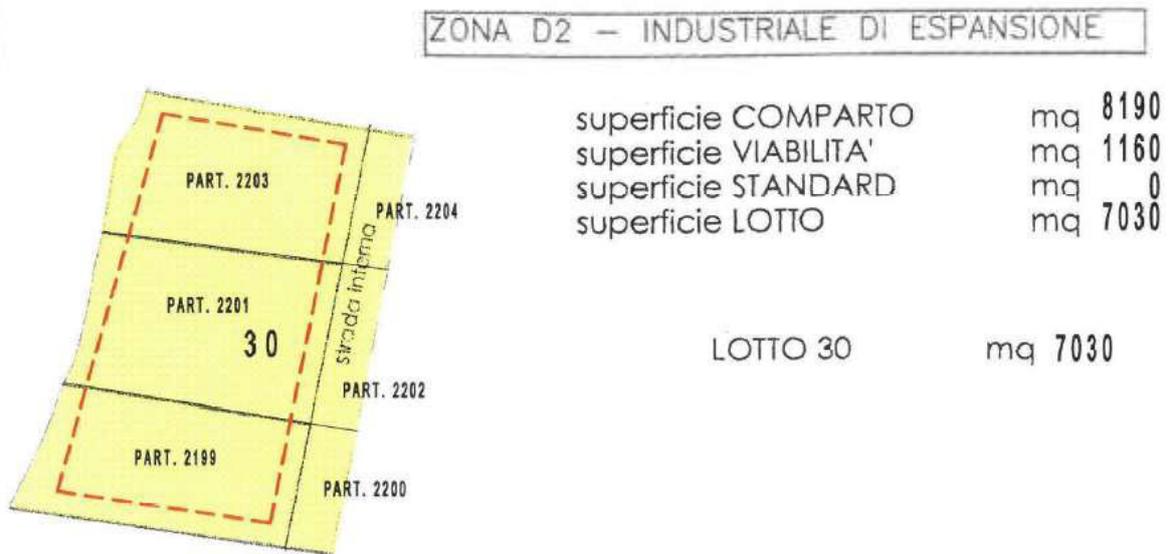
SUB COMPARTO N° 6/B

In base all'attuale Piano Regolatore Generale del Comune di Collecervino, il sito è compreso all'interno della zona a destinazione urbanistica D2 – Zona industriale di espansione, secondo la Variante al P.R.G. di contrada Congiunti e Casebruciate (dicembre 2004).

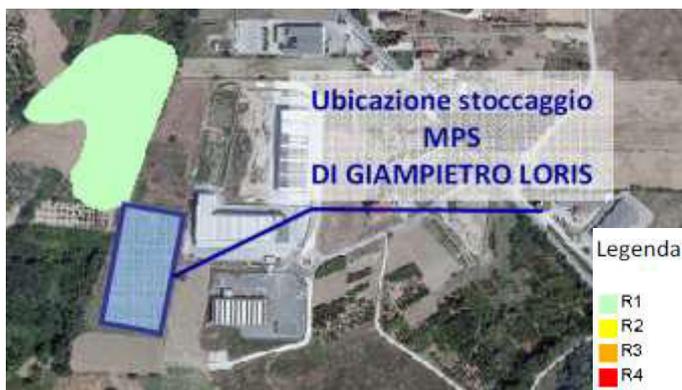
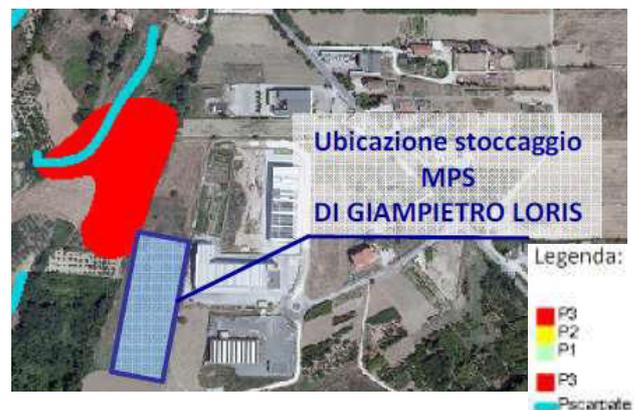
L'area è esterna al Vincolo Idrogeologico, ricade in zona C1 Trasformabilità condizionata del Piano Regionale Paesistico (PRP 2004), è esterno alle zonizzazione del Piano Stralcio Difesa dalle Alluvioni (PSDA) e rispetto al Piano di bacino per l'Assetto Idrogeologico (PAI) – Carta

del Rischio e Carta della pericolosità – lambisce un'area individuata a Rischio R1 e Pericolosità P3.

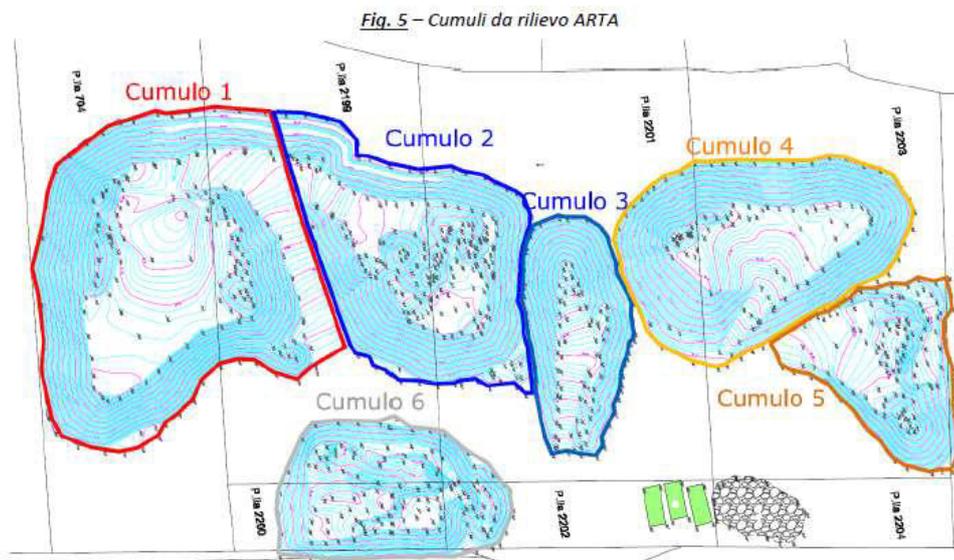
Presso il sito sono stati depositati a partire dall'anno 2019 n. 6 cumuli:

1. Cumulo 1 – denominato dalla ditta “Aggregato misto riciclato” volume ca 5130 mc;
2. Cumulo 2 - denominato dalla ditta “Aggregato grosso riciclato – pietrischetto” volume ca 2690 mc;
3. Cumulo 3 - denominato dalla ditta “Conglomerato bituminoso riciclato” volume ca 713 mc;
4. Cumulo 4 - denominato dalla ditta “Aggregato riciclato – Sabbia” volume ca 2280 mc ;
5. Cumulo 5 – denominato dalla ditta “Terra” volume ca 560 mc;
6. Cumulo 6 - denominato dalla ditta “Rifiuti inerti da costruzione e demolizione” volume ca 880 mc.

Il tecnico dichiara che si tratta di aggregati riciclati ad eccezione del cumulo n.5 costituito da terre e rocce da scavo e dal cumulo n.6 costituito da rifiuti rappresentati quasi esclusivamente da elementi di cemento (cordoli, fioriere, pezzi di massetto), che dovevano essere avviati a trattamento o riutilizzo. Precisa inoltre che il cumulo n.3 non è più presente presso il sito in quanto è stato completamente rimosso e avviato a recupero.

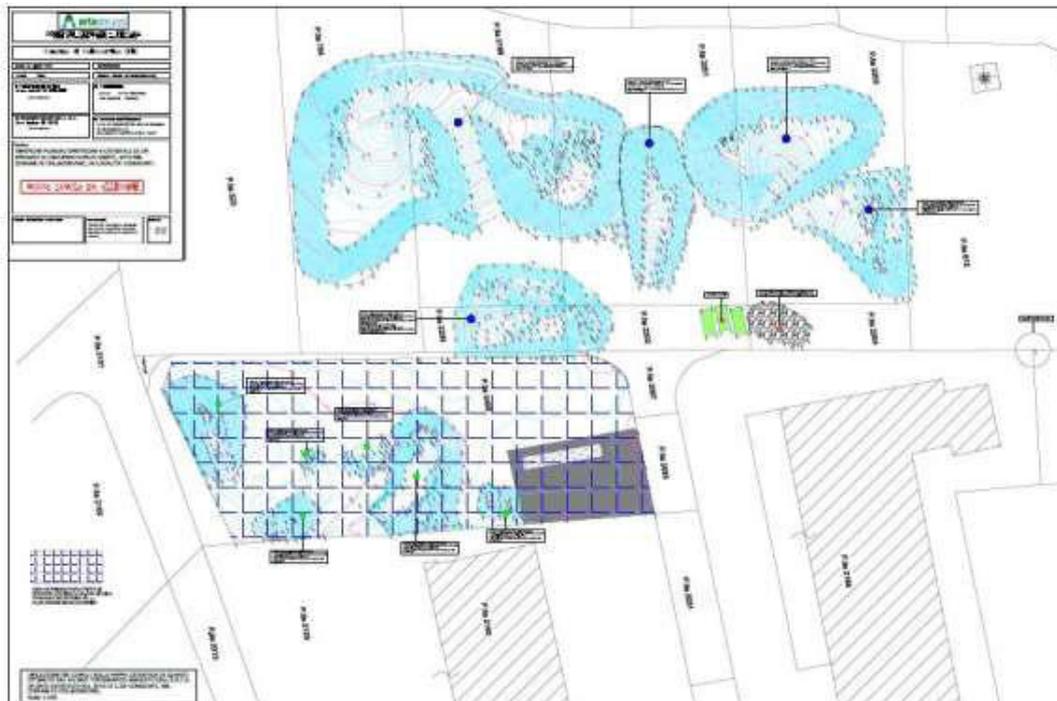
Rilievo planoaltimetrico eseguito da tecnici di ARTA nel sopralluogo del 05/09/2019

Dal sopraccitato rilievo si evince che sono presenti *“cumuli di materiale da demolizione da avviare a trattamento, sulle particella nr. 2200 e 2202 intestate al Comune di Collecorvino, oltre a materiale vario depositate sulla particella nr. 2204 sempre intestata al Comune di Collecorvino”* e che il quantitativo di detti cumuli depositati all'esterno dell'area oggetto del giudizio VIA 2844/2017, è pari a mc. 12.252,78.

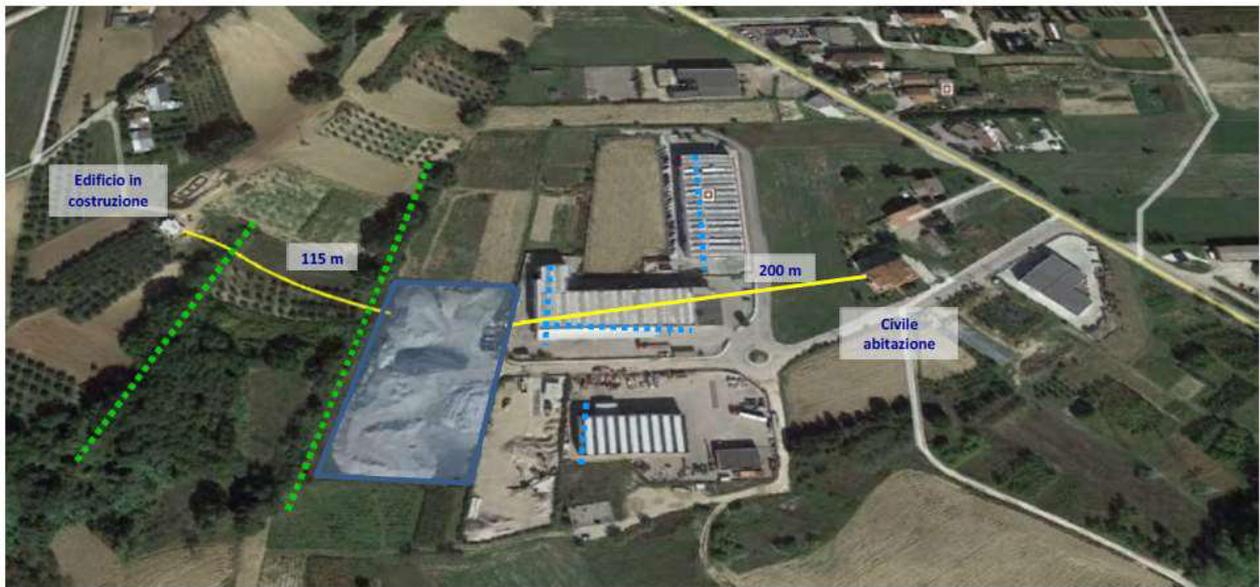
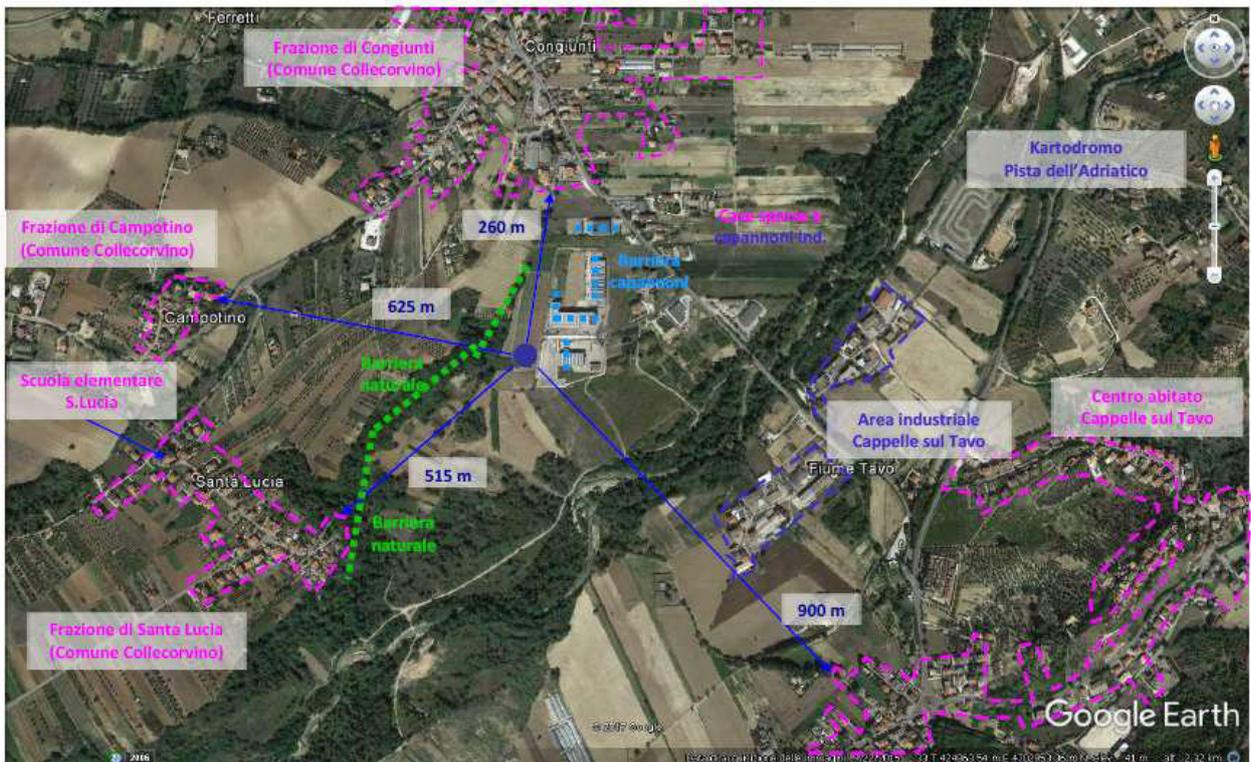
●●●●● Effetto barriera naturale svolto dalla scarpata del terrazzamento fluviale con vegetazione arbustiva e arborea ad lato fusto.

■■■■■ Effetto barriera rappresentato dalla presenza di capannoni industriali

- è ubicata lontana da abitazioni e non vi sono ricettori sensibili nelle vicinanze;
- risulta schermata dall'azione del vento da capannoni industriali e da un rilievo collinare ricoperto di vegetazione ad alto e basso fusto.

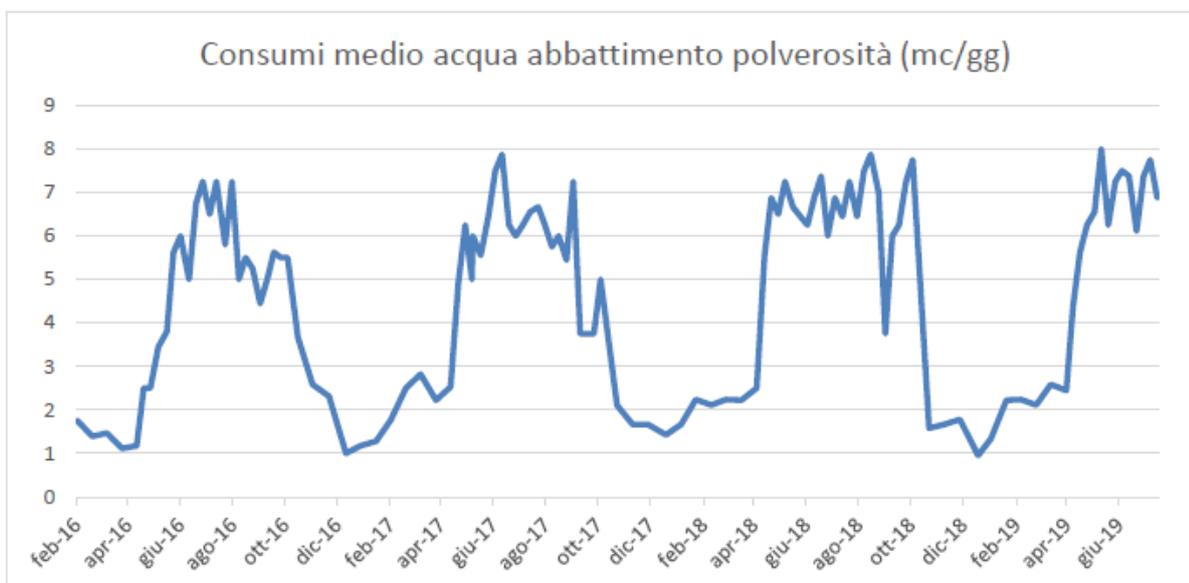
Fig.11 – Andamento consumi acqua per abbattimento polverosità

Come è possibile osservare dal grafico elaborato in base ai consumi registrati, tale andamento si è mantenuto costante fino al giorno del sequestro avvenuto il 28.08.2019.”
