OGGETTO: Riscontro nota p_ch.p_ch.Registro Ufficiale.U.0000299 del 11/01/2022 – Procedimento di Verifica di Assoggettabilità a V.I.A. per il progetto “Impianto di messa in riserva (R13) e recupero (R5) di rifiuti speciali non pericolosi di natura inerte per un quantitativo > 10ton/giorno”

Ditta: PERSEO GIOVANNI SAS di PERSEO ANTONIO & C. – Comune di Pretoro (CH)

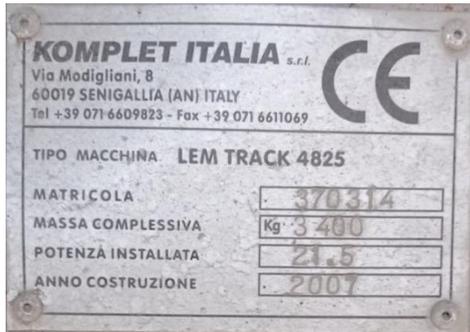
3. il numero di matricola del macchinario "Lem Track 4825" è "370314" (v.si foto sottostante).
