S.S.652 "Fondovalle Sangro". Lavori di costruzione del tratto compreso tra la Stazione di Gamberale e la Stazione di Civitaluparella.

2° Lotto, 2° Stralcio - 2° Tratto

RELAZIONE TECNICA DESCRITTIVA

VERIFICA DI OTTEMPERANZA (ex art. 28 D. Lgs. 152/06 e ss.mm.ii.)

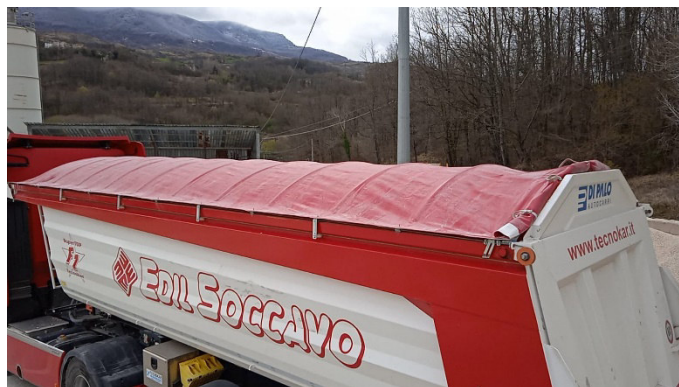
Foto n. 1a

Durante la fase di trasporto dei materiali gli autocarri sono dotati di **cassoni con copertura mobile (teloni – foto 1a)**. Il materiale roccioso viene preferibilmente trasferito direttamente dalle aree di scavo ai siti di conferimento, o in alternativa stoccato in apposite aree temporanee per il successivo riutilizzo all'interno del cantiere o per il ricarico verso i siti esterni.

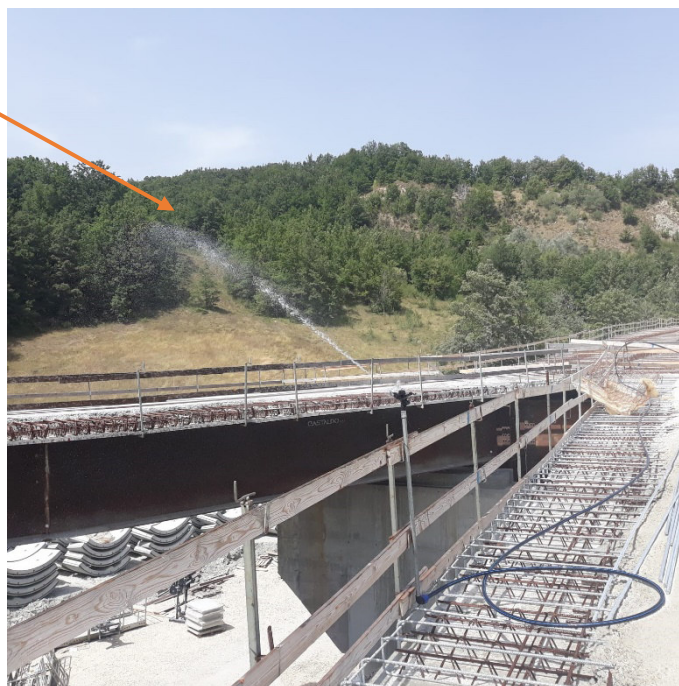
Foto n. 2a

Inoltre, in funzione delle condizioni climatiche sono state appositamente collocati in prossimità dei cumuli temporanei appositi impianti a pioggia (**foto 2a**) per l'abbattimento delle polveri durante la movimentazione.

Ugello

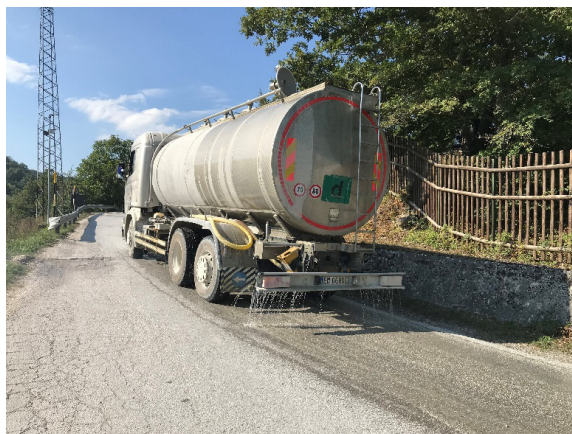
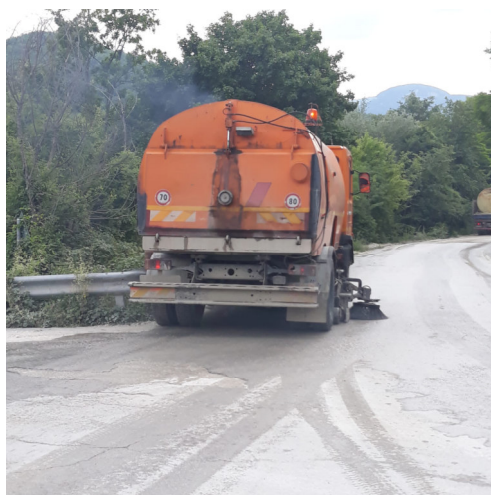
Foto n. 3a – 4a

La bagnatura delle superfici sterrate e dei cumuli viene regolarmente eseguita con apposito **autocarro dotato di cisterna porta acqua (foto 3a)**. Lungo il tracciato è attivo il servizio di bagnatura costante e quotidiano delle piste oltre ad alcuni tratti delle strade pubbliche adiacenti le aree di cantiere. Tale attività viene trascritta nell'apposito registro di bagnatura appositamente predisposto per l'annotazione di ogni intervento eseguito (vedi **Allegato 2** - Registro bagnature).

Inoltre, nell'ambito del cantiere si provvede costantemente alla pulizia delle strade interessate dal passaggio dei mezzi di cantiere **mediante spazzatrice (foto 4a)**. Si evidenzia che tale accorgimento non è espressamente richiesto nel SAP.

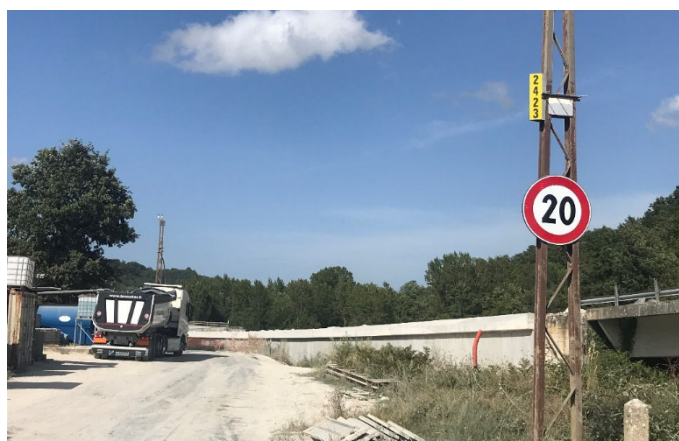
Foto n. 5a

In ottemperanza a quanto indicato nel SAP, lungo le piste di cantiere è presente la segnaletica verticale che **regolamenta la velocità di transito massima consentita (20 km/h – foto 5a)**. Inoltre, sono stati informati e raccomandati i conducenti al fine di garantire il pieno rispetto dei limiti imposti.

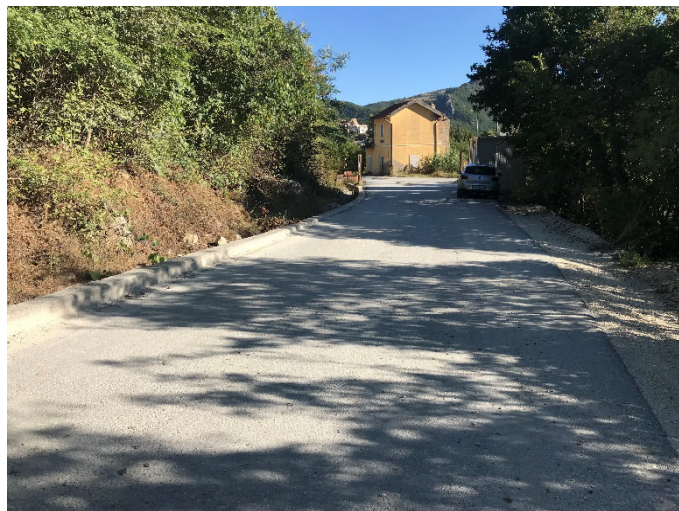
Foto 6a

Al fine di ridurre le emissioni di polveri dovute al transito dei mezzi, la pista principale del cantiere è stata realizzata mediante l'esecuzione di **pavimentazione ecologica con emulsioni bituminose da impregnazione (foto 6a)**, e più precisamente:

- dall'ingresso al cantiere lato Gamberale sino all'imbocco della galleria naturale lato Sud;
- dall'ingresso al cantiere lato Quadri sino all'imbocco della galleria naturale lato Nord/VI03;

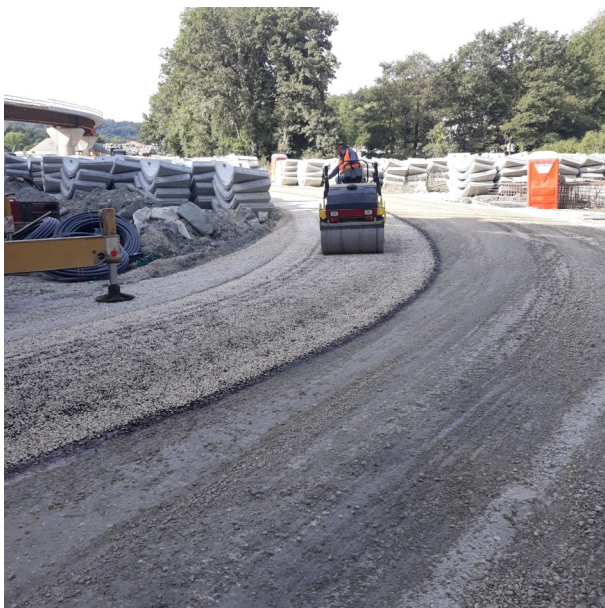
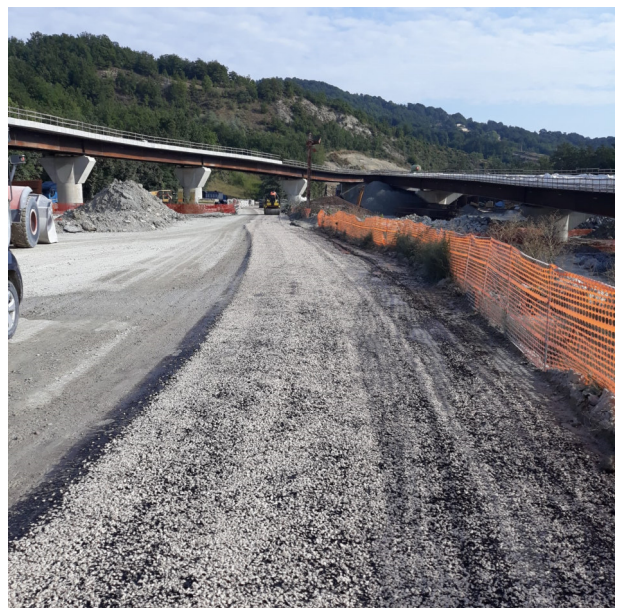
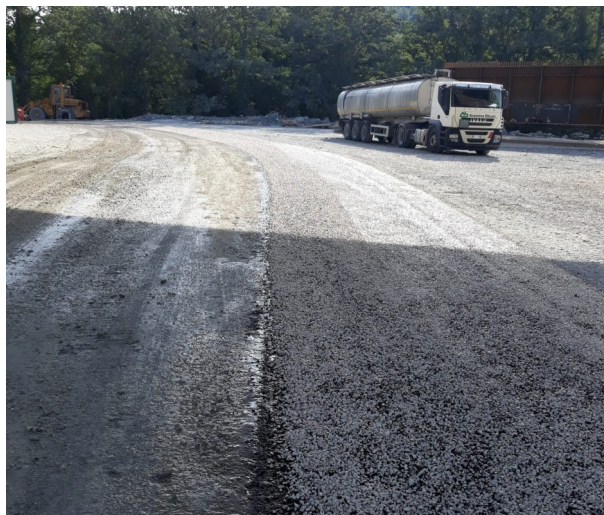
Foto 7a -8a -9a

Ed ancora, **sono state asfaltate** la pista di accesso all'imbocco della galleria di Quadri (dall'innesto della provinciale S.P. 164 sino al piazzale), l'invito per l'accesso prospiciente area di stoccaggio, il tratto di ingresso alla pista principale al cantiere lato Quadri (dall'innesto della S.P. 225) e il piazzale del campo base-logistico (Foto 7a -8a -9a).

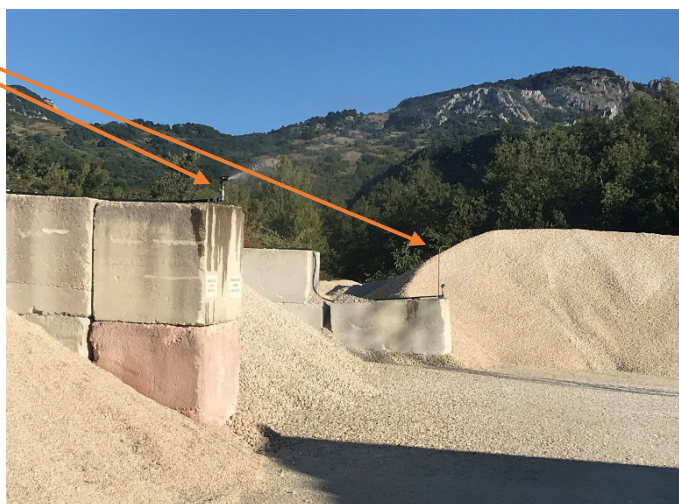
Foto n. 10a

Nelle aree di stoccaggio temporaneo degli inerti e del campo operativo è stato altresì realizzato un **impianto di acqua a pioggia (foto 10a-11a)** per la bagnatura periodica e il contenimento delle emissioni di polveri.

Ugello

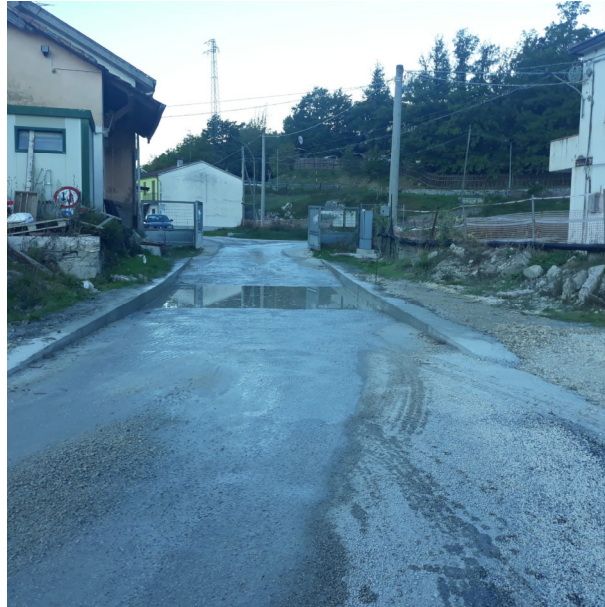
Foto n. 11a

In corrispondenza degli accessi alla pista principale di accesso al cantiere, come richiesto nel SAP, sono stati realizzati delle **vasche per la bagnatura delle ruote dei mezzi**.

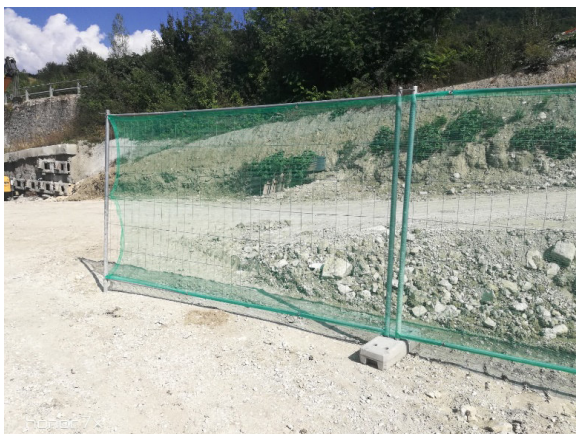
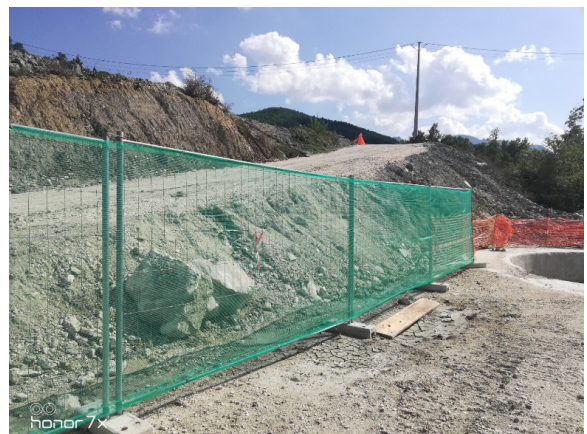
Foto n. 12a - 13a

Infine, anche se non espressamente richiesto nel SAP, in alcuni casi sono state disposte delle **barriere mobili antipolvere** (Foto 12a - 13a) lungo le direttrici di interferenza con i ricettori sensibili.

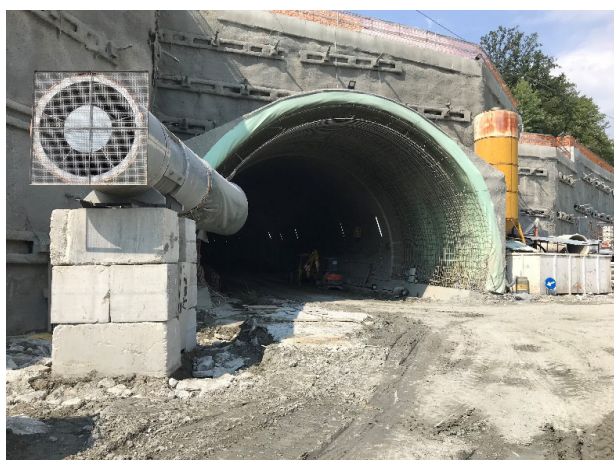
Foto n. 1b

Per quanto concerne le corrette modalità operative e di predisposizione del cantiere, si evidenzia in particolare che, in ottemperanza alla prescrizione relativa all'orientamento degli impianti a emissione direzionale, le **apparecchiature di areazione forzata sono posizionate esclusivamente agli imbocchi della galleria** e non creano, tenuto conto dell'ubicazione, alcun tipo di interferenza con ricettori sensibili, essendo direzionate nella direttrice del cantiere stesso e non verso aree esterne circostanti (Foto 1b e 2b).

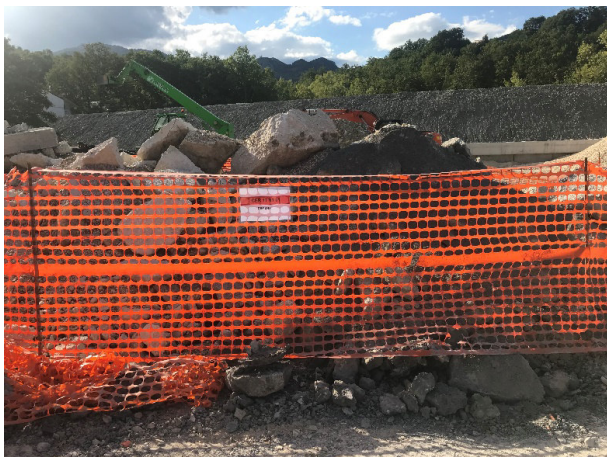
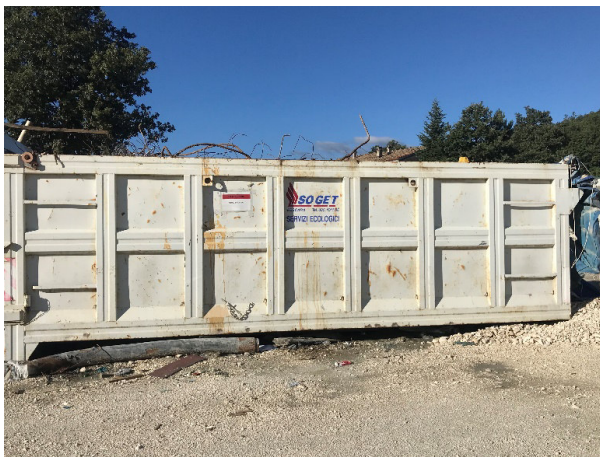
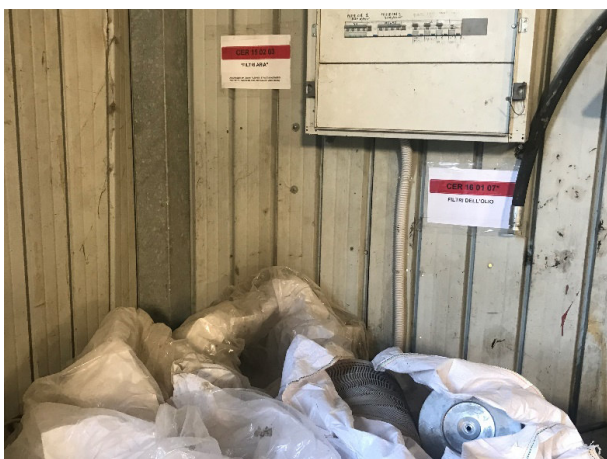
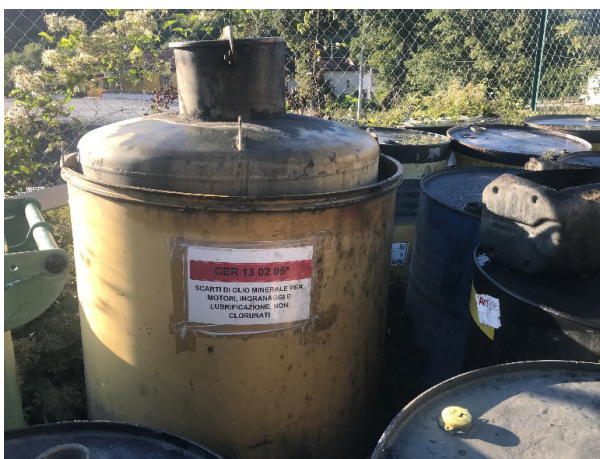
Foto n. 1c – 2c – 3c – 4c

Le aree predisposte per il deposito temporaneo dei rifiuti sono recintate, identificate tramite codice CER ed ubicate lontano dai baraccamenti. Inoltre, in alcuni punti del cantiere sono stati predisposti idonei **cassoni metallici per la raccolta di materiale inutilizzato** ed appositamente identificato tramite codice CER. Inoltre, laddove possibile, i rifiuti vengono recuperati altrimenti si provvede al loro smaltimento.

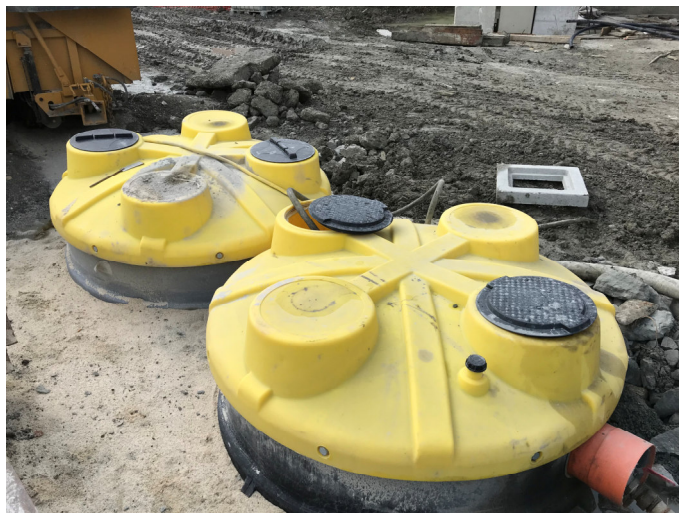
Foto n. 7c

Inoltre, in corrispondenza degli imbocchi Nord e Sud della galleria sono presenti **gli impianti di trattamento ed accumulo di eventuali acque provenienti dalla galleria**. (Foto 7c)

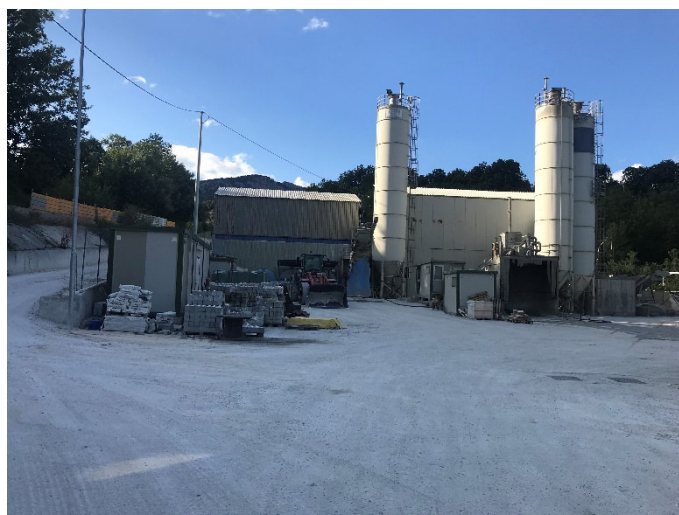
Foto n. 8c

Per minimizzare i rischi di contaminazione del suolo e delle acque sotterranee, il **cantiere operativo è stato impermeabilizzato** mediante l'esecuzione di pavimentazione in conglomerato di calcestruzzo (Foto 8c)

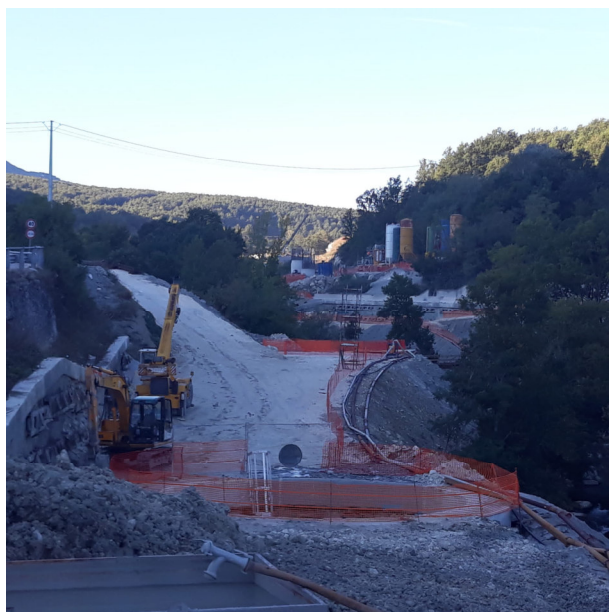
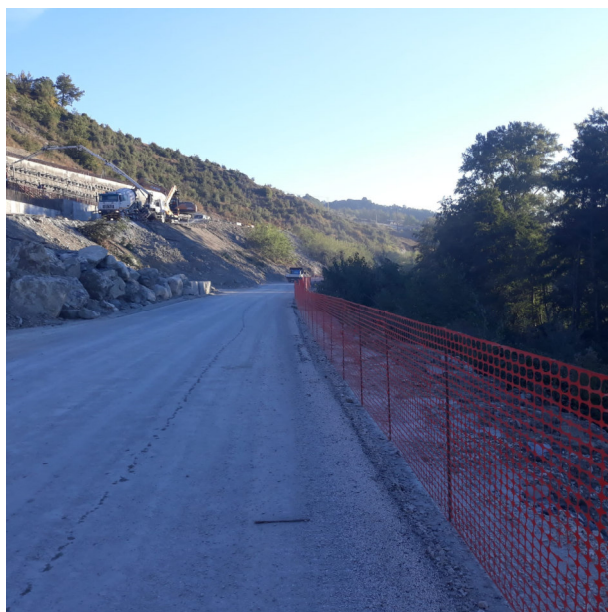
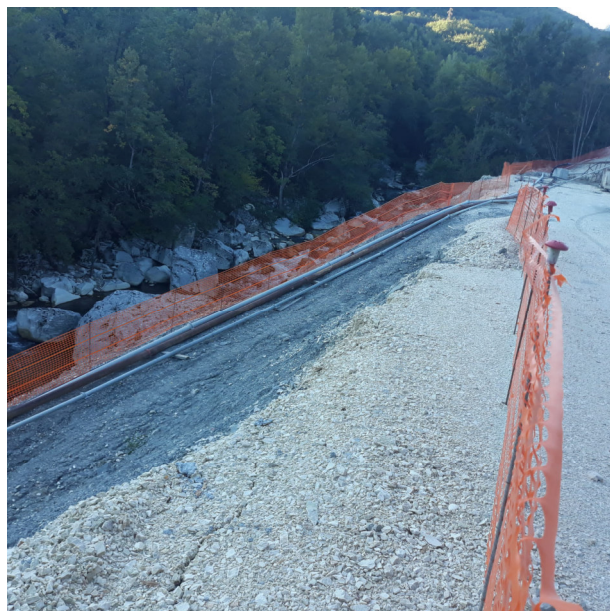
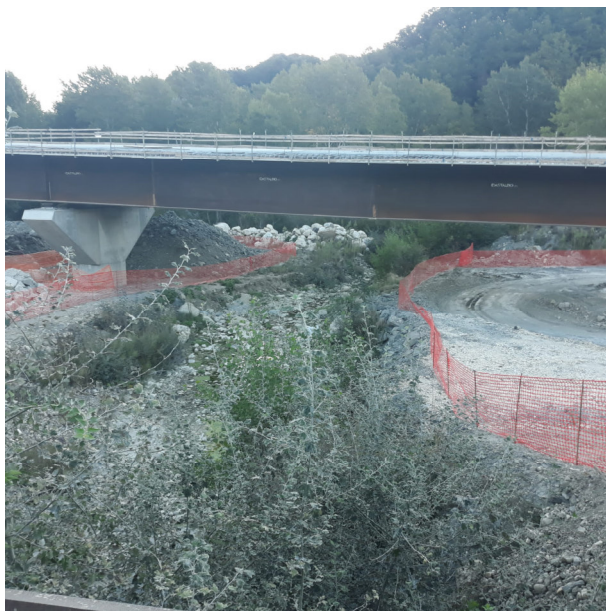
Foto n. 1d – 2d – 3d – 4d

Al fine di ottemperare ai punti 1 e 3 sopra indicati, è stata posta in opera una **recinzione a protezione della lontra e della fauna in generale** lungo le aree di cantiere e in generale anche lungo i corsi d'acqua interferenti, in funzione delle fasi di avanzamento dei lavori.

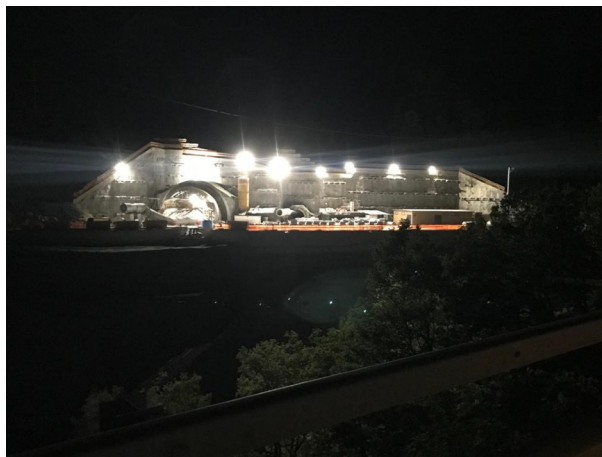
Foto n. 6d

Per quanto riguarda l'illuminazione (punto 4) si evidenzia che le uniche aree del cantiere costantemente illuminate sono quelle degli imbocchi delle gallerie e quella del campo base. Queste aree, che non si pongono in adiacenza a siti sensibili da punto di vista faunistico, sono illuminate con fasci luminosi direzionati verso il basso, al fine di limitare i fenomeni di inquinamento luminoso.
