**CAVA DI GHIAIA IN LOCALITA' PIANO VOMANO
DPC023/03 DEL 16/01/2018**

**DPC 025 – UFFICIO RISORSE ESTRATTIVE DEL TERRITORIO
NOTA 0062058/23 DEL 15/02/2023**

RELAZIONE

RELAZIONE ASSEVERATA

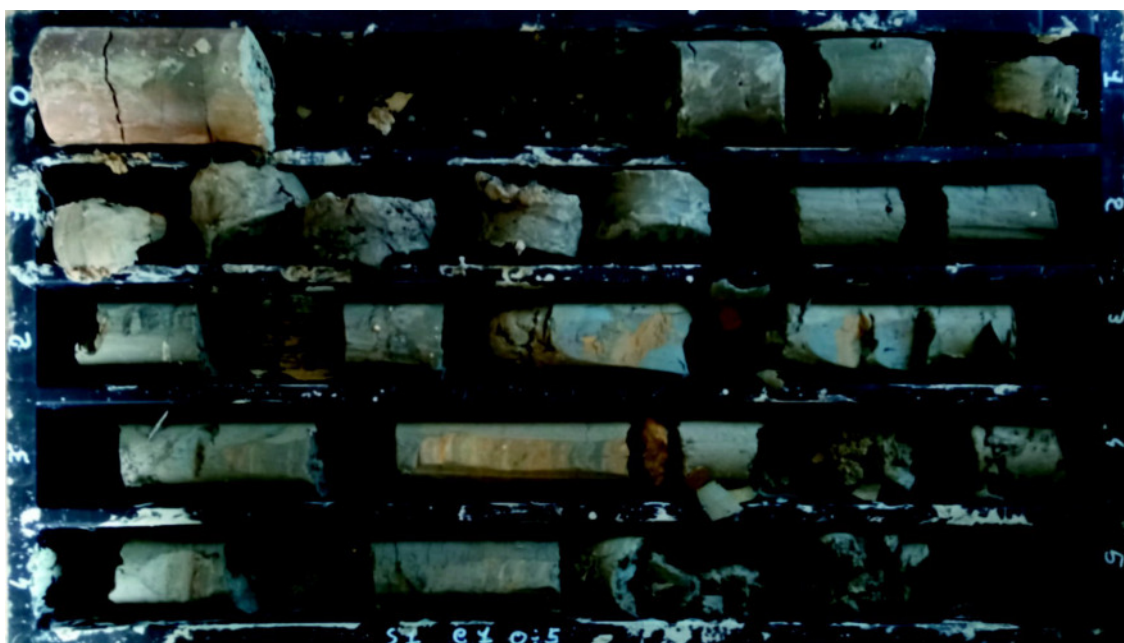
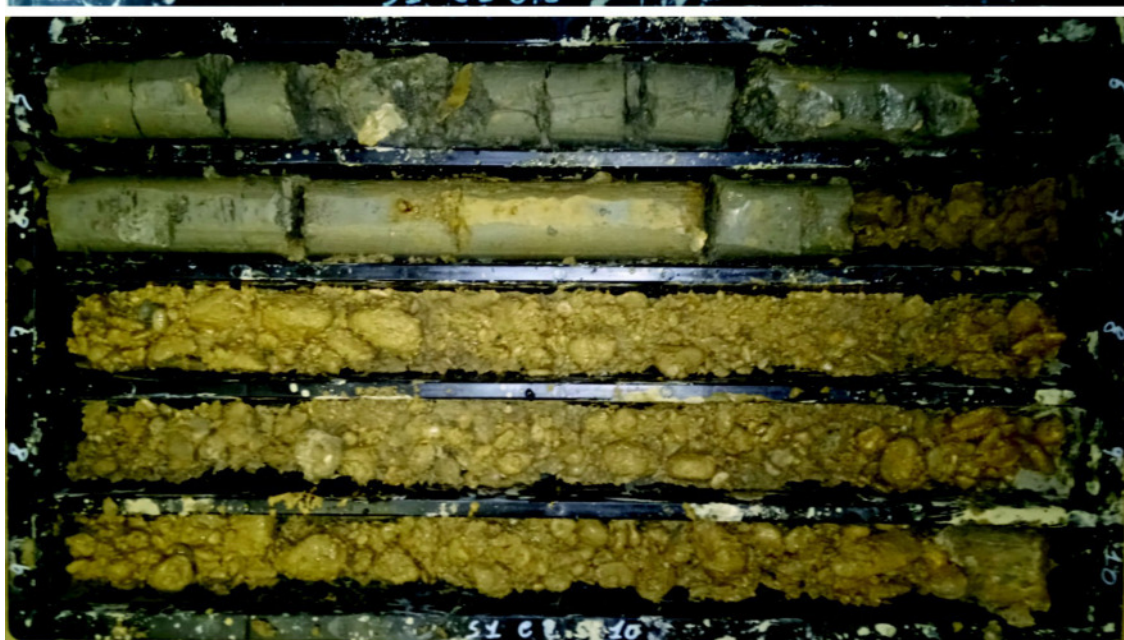
L'osservazione dei reperti di carotaggio conservati in due cassette catalogatrici presso la sede della Saline Srl evidenzia un terreno eterogeneo di riporto fino alla profondità di circa 6,80 m e a seguire fino a 10 m un misto ghiaioso ciottoloso in matrice sabbiosa. Il passaggio è marcato da un livello di 10-20 cm di sabbia medio fine.

Il riempimento è costituito da un terreno limo argilloso di colore grigio o marrone, di consistenza e plasticità media.

Il campionamento nei terreni “coesivi” (non particolarmente consistenti come sono quelli del riempimento) dà reperti continui, non frammentati. Viceversa nel nostro caso osserviamo nelle cassette catalogatrici un “recupero” in spezzoni anche alternati casualmente con spezzoni decimetrici o pluridecimetrici.

La morfologia dei reperti indica inequivocabilmente il segno di un deposito irregolare, come se fosse a “blocchi” e non un continuo, ancorché eterogeneo come è per i terreni coesivi.

Come si può vedere dalla documentazione fotografica questa sequenza eterogenea che alterna frammenti riferibili al substrato della formazione di provenienza e frammenti della coltre (livelli “grigi” alternati a livelli “marroni” e livelli con “fiamme di entrambi i cromatismi) la si segue fino alla profondità di circa 6.80 m (cui aggiungere circa un metro come detto poc'anzi) equivalente a circa 7,80 dal p.c., dopodiché si ha il sedimento misto sabbioso-ghiaioso del banco alluvionale originale del terrazzo

Il ritorno nel deposito alluvionale certifica la fine del “riempimento” ad una profondità comparabile con quella indicata nel verbale dei Carabinieri Forestali.

Il mantenimento dello spessore residuo del banco ghiaioso del terrazzo alluvionale dà la compatibilità idrogeologica tra quanto realizzato e il sito.
