**OGGETTO:** Verifica di Assoggettabilità a V.I.A. ai sensi dell'art. 29 D.Lgs. 152/2006 e s.m.i.

Progetto Progetto in sanatoria di cui alla nota Regione Abruzzo prot. n. 31394/19 del 31/01/2019 - Progetto modifica sostanziale impianto trattamento rifiuti non pericolosi già autorizzato con rimodulazione dei quantitativi e delle tipologie di rifiuti

Comune BASCIANO (TE)

**Trasmissione risoluzione prescrizioni contenute nel Giudizio n. 3145 del 23/01/2020, ai sensi dell'art. 28 del D.Lgs. 152/2006 e s.m.i..**

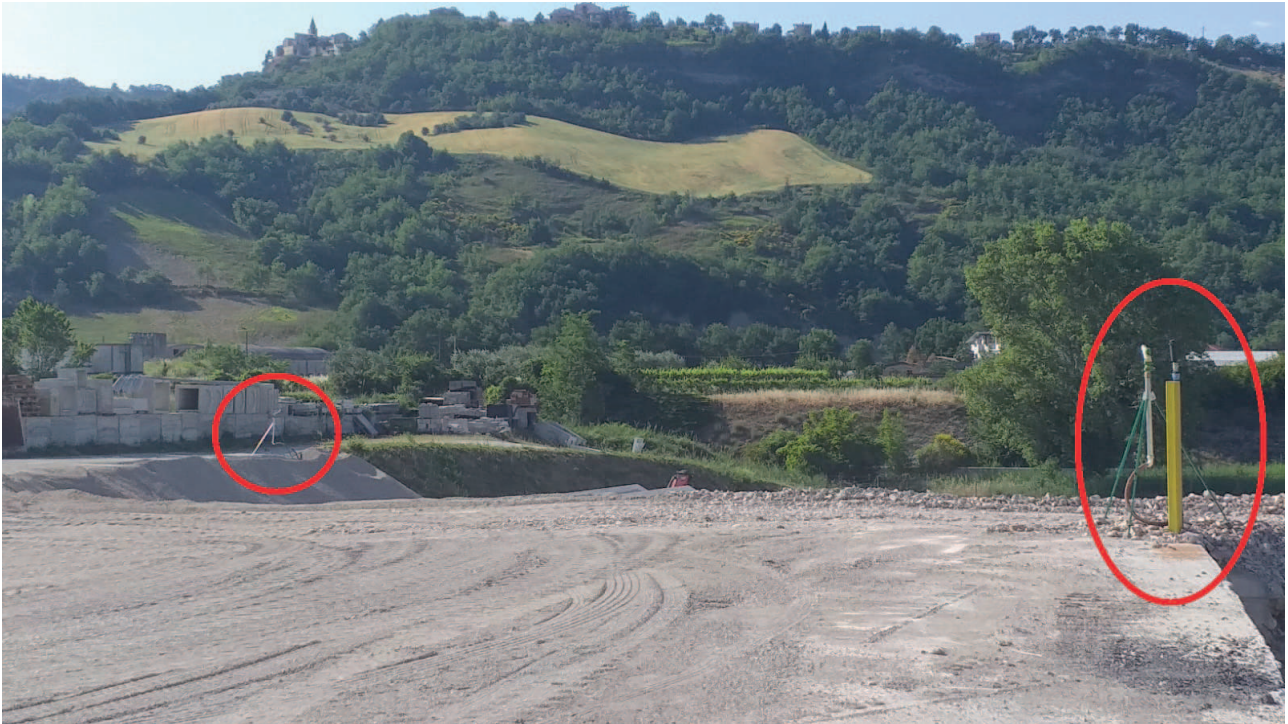
Si dichiara che il sistema di irrigazione finalizzato all'abbattimento delle emissioni diffuse nell'area di deposito delle MPS è stato implementato installando due ulteriori ugelli nebulizzatori aventi gittata fino a 35 metri in modo tale da garantire l'innaffiamento di tutta l'area oggetto di deposito MPS.

**Fig. 2. Ubicazione ulteriori irrigatori installati**

Si allega planimetria aggiornata riportante la gittata di tutti gli irrigatori presenti (All. 8).
