Schema concettuale messa in sicurezza permanente ex discarica comunale loc .Malvò San Giovanni Lipioni (CH)

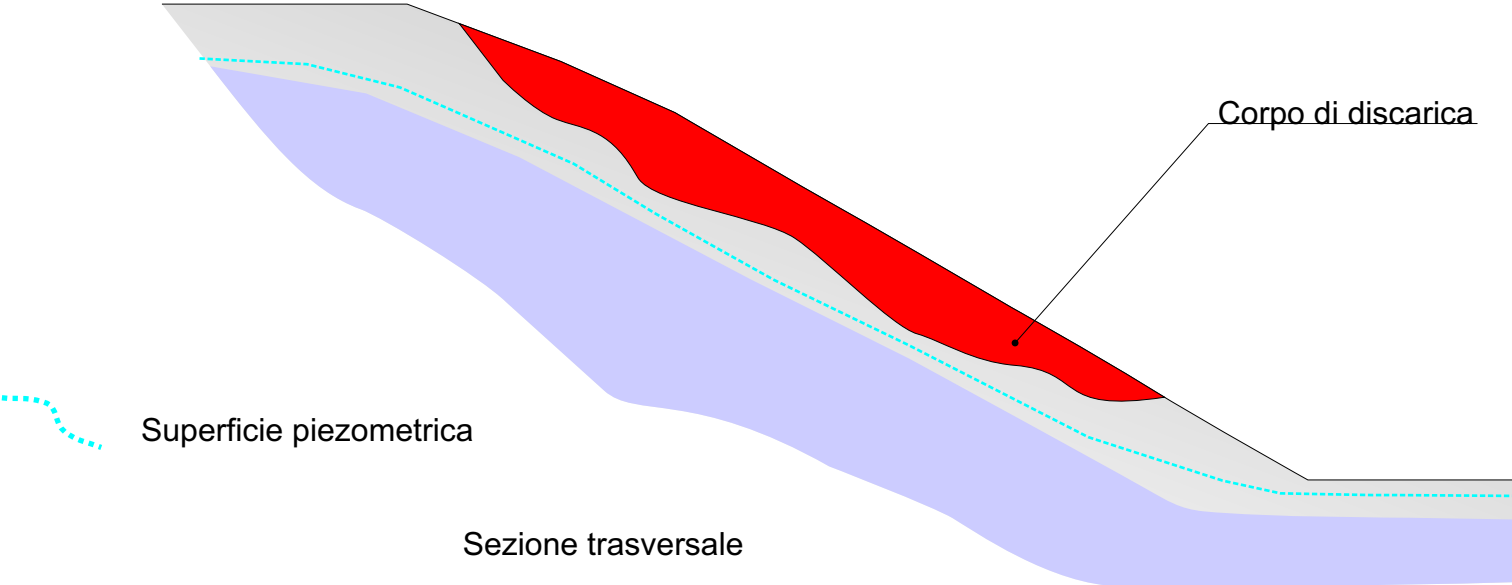
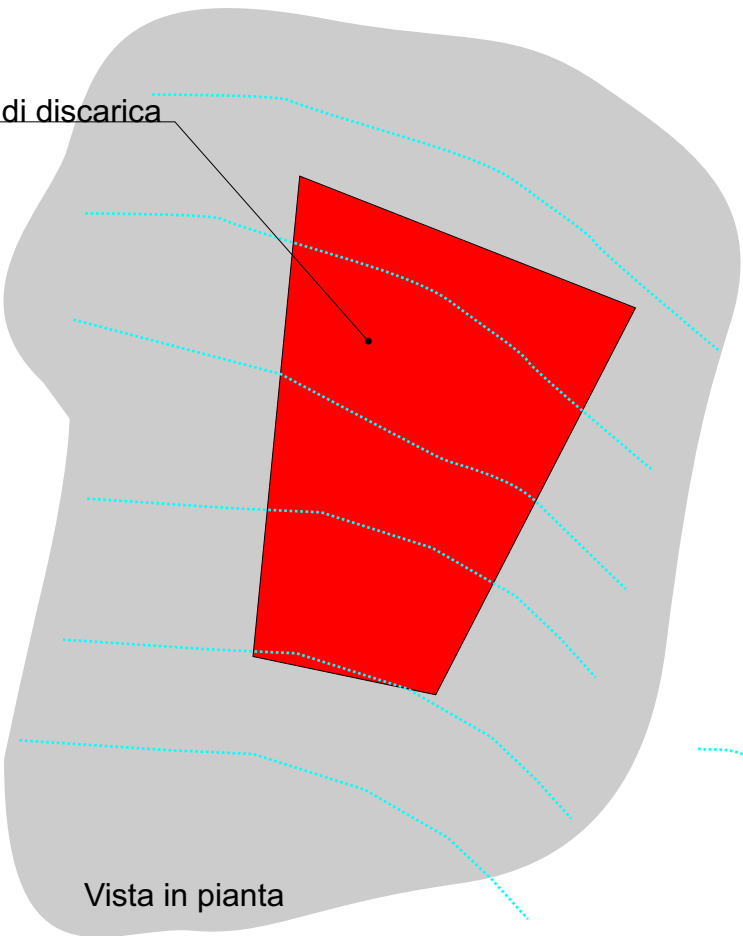
Schema condizione stato di fatto discarica

Corpo di discarica

Superficie piezometrica

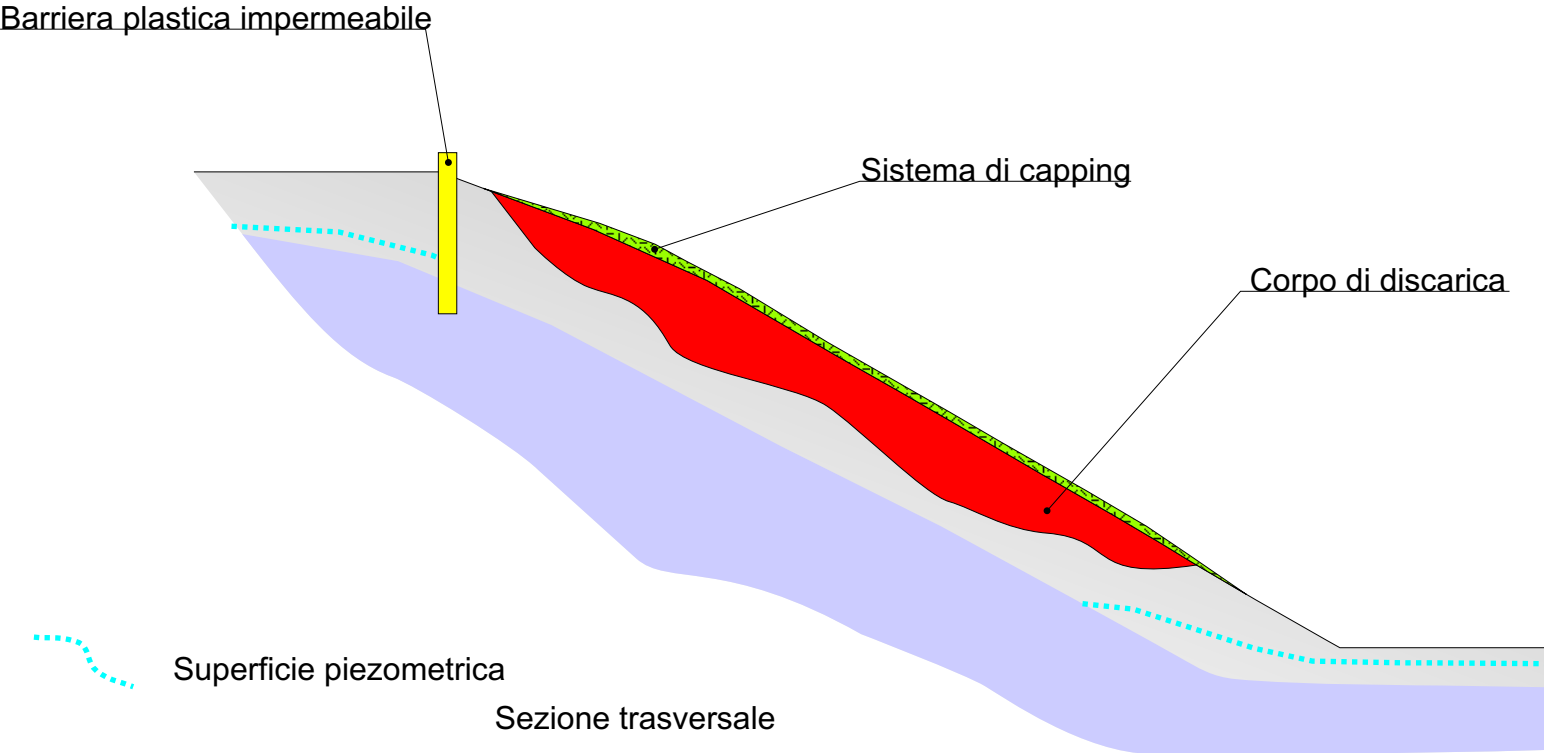
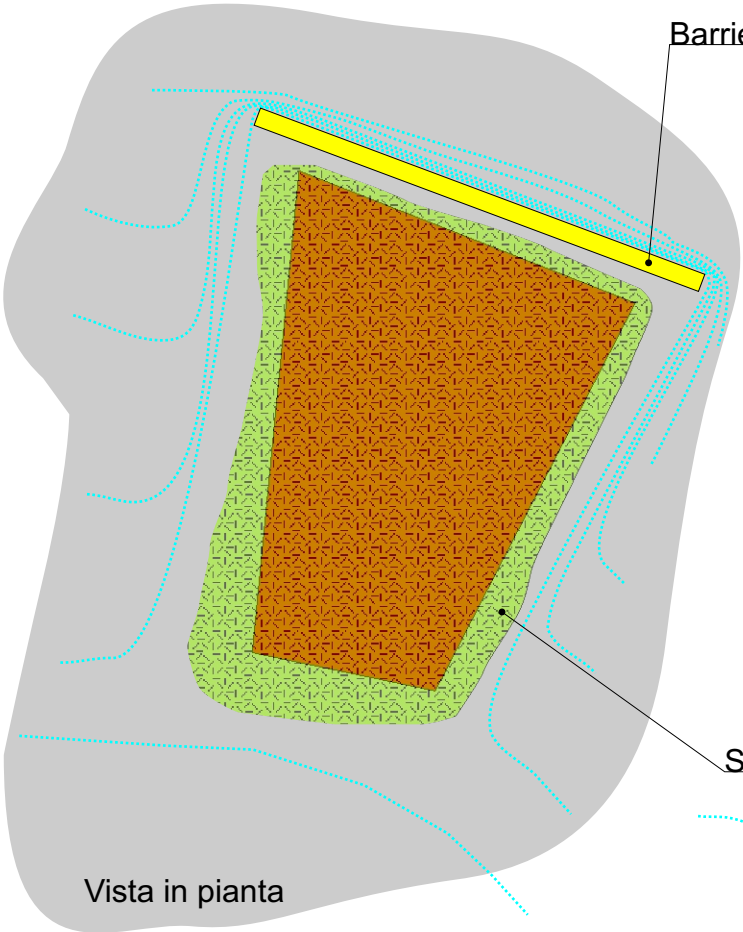
Schema di messa in sicurezza permanente discarica

Barriera plastica impermeabile

Sistema di capping

Corpo di discarica

Superficie piezometrica
