OGGETTO: Trasmissione documentazione integrativa– Riscontro Vs. Giudizio n.4436 del 12/12/2024.

Procedimento di Verifica di Assoggettabilità a V.I.A. per il progetto *“Aumento della potenzialità di recupero R5 dell’impianto di recupero dei rifiuti inerti non pericolosi e attuazione di altre modifiche non sostanziali situato nel Comune di Ortona (CH) in C.da Morrecine”*

**Ditta: F.LLI CENTOFANTI DI GINO e FILIPPO S.n.c. – Comune di Ortona (CH)**

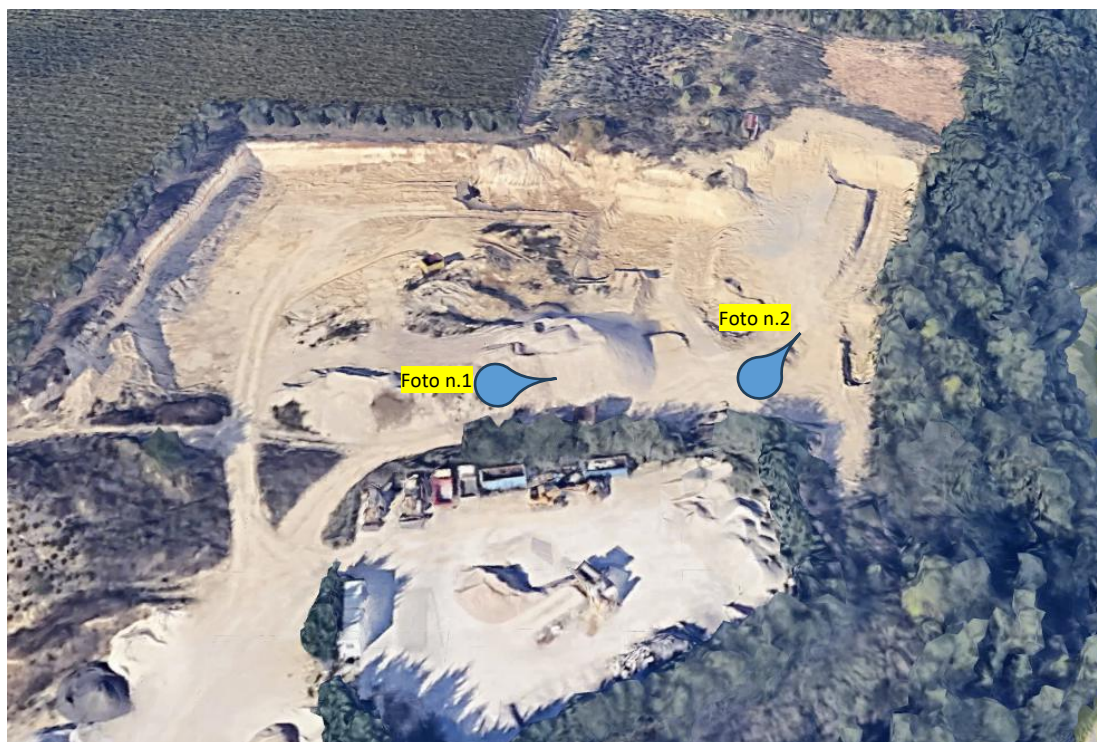
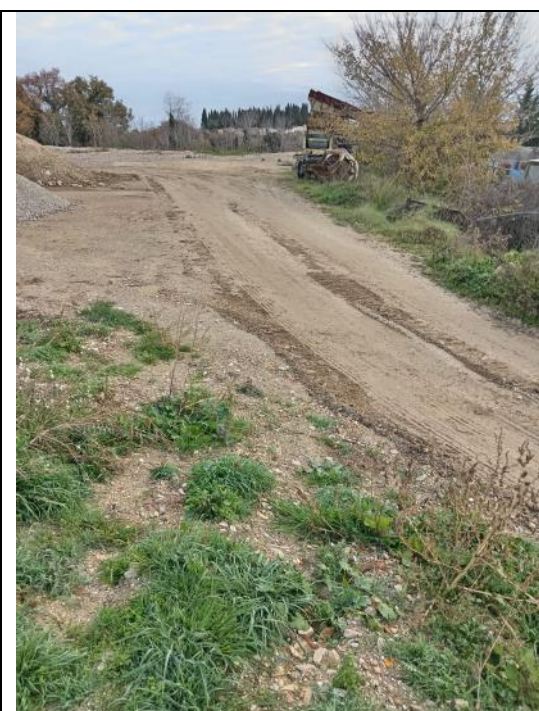
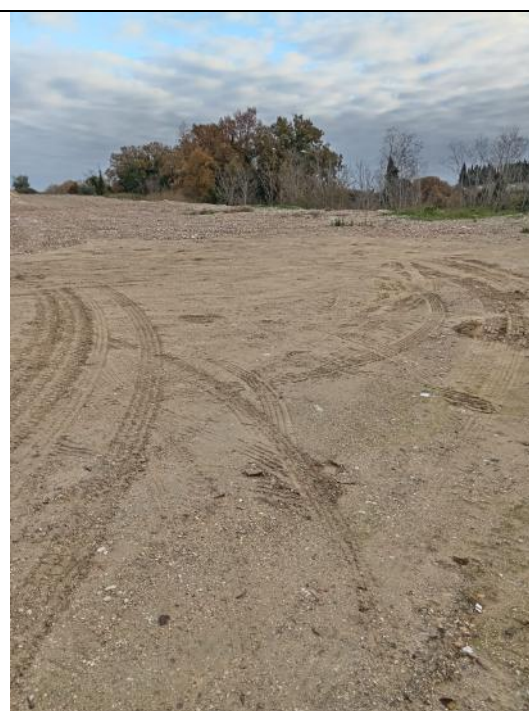
*Fig.3 – Documentazione fotografica della strada di collegamento*

Tale porzione di area risulta già ripristinata (v.si Fig.3), con relativo riporto di materiale ai fini del rimodellamento morfologico mediante raggiungimento delle quote autorizzate di progetto.

1. la stradina di collegamento tra l’area ove insiste lo stabilimento di recupero rifiuti inerti e l’area da destinare allo stoccaggio temporaneo del materiale aggregato recuperato secondo i criteri di “End of Waste” (rif.to DM 127/2024), attraversa una porzione del sito di cava, ricadente su parte delle particelle catastali nn.4122-399-4034-619 del foglio mappale n.28 del Comune di Ortona (v.si Fig.4).
