## **Osservazioni relative all'inquinamento delle falde superficiali e del vicino fiume Vomano.**

L'APS Legambiente Costa Teramana, associazione costituita il 01/07/2021 cf 90020790672, dopo aver letto la documentazione pubblicata sul Sito Regione Abruzzo - Sportello Ambiente relativa a: istanza per il rilascio del Provvedimento Autorizzativo unico regionale ai sensi dell'art. 27-bis del D.Lgs 152/2006 per la modifica di un impianto di gestione rifiuti pericolosi e non pericolosi già autorizzato ai sensi dell'Art. 208 del D.Lgs. 152/2006 con determina dirigenziale n. DA21/126 del 04/10/2013 ed aggiornato con Determinazione n. DPCO26/06 del 11/01/2019 Proponente SAID srl - Pineto

Procedura VIA

Numero pratica 22/298284

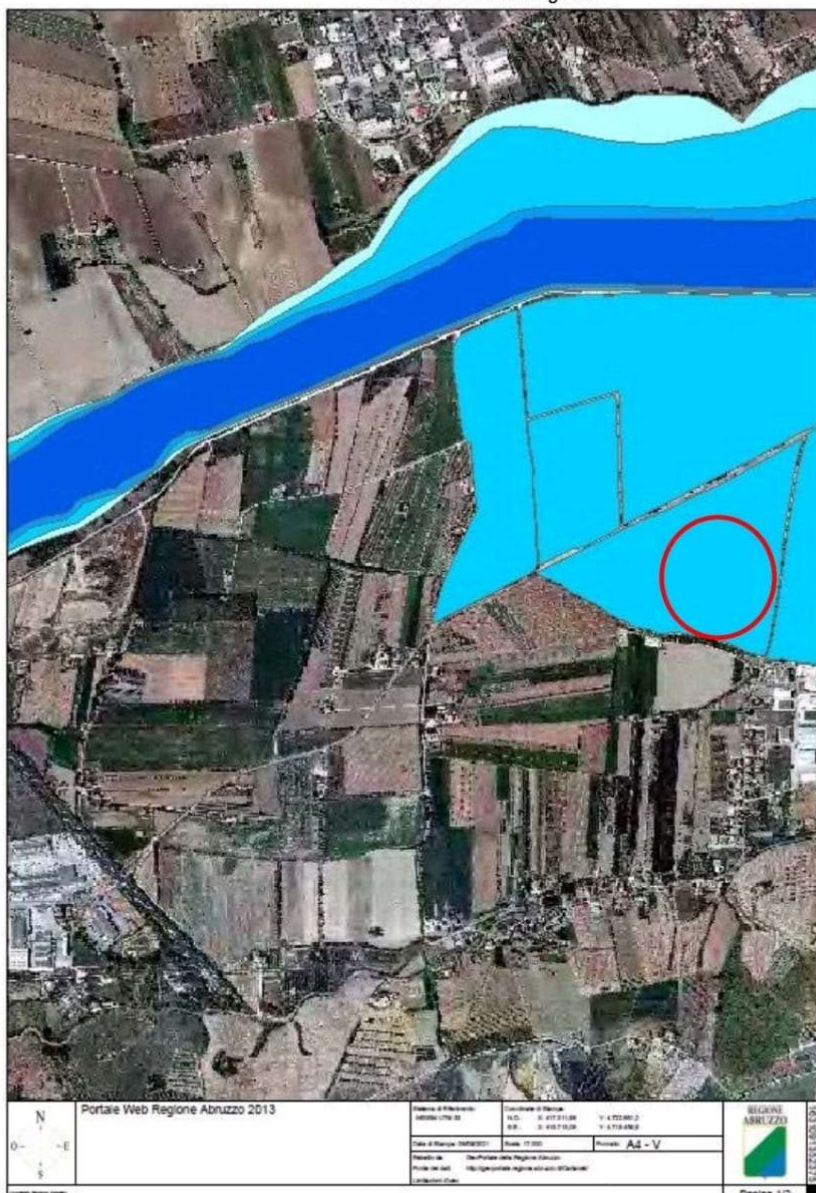
Il PSDA classifica la zona a rischio medio ma per esperienza diretta come associazione abbiamo notato che periodicamente, in seguito a forti piogge, quel canale si ostruisce a valle in prossimità di un passaggio ristretto sotto la SP27 e tracima proprio sul piazzale dove l'azienda in oggetto fa stoccaggio dei rifiuti pericolosi.

Anche in caso di normali piogge o di sversamenti accidentali, riteniamo che un'azienda che lavori rifiuti pericolosi non possa non essere dotata di un serio sistema di trattamento delle acque di piazzale e di un allaccio alla rete fognaria che per loro stessa ammissione risulta mancante.

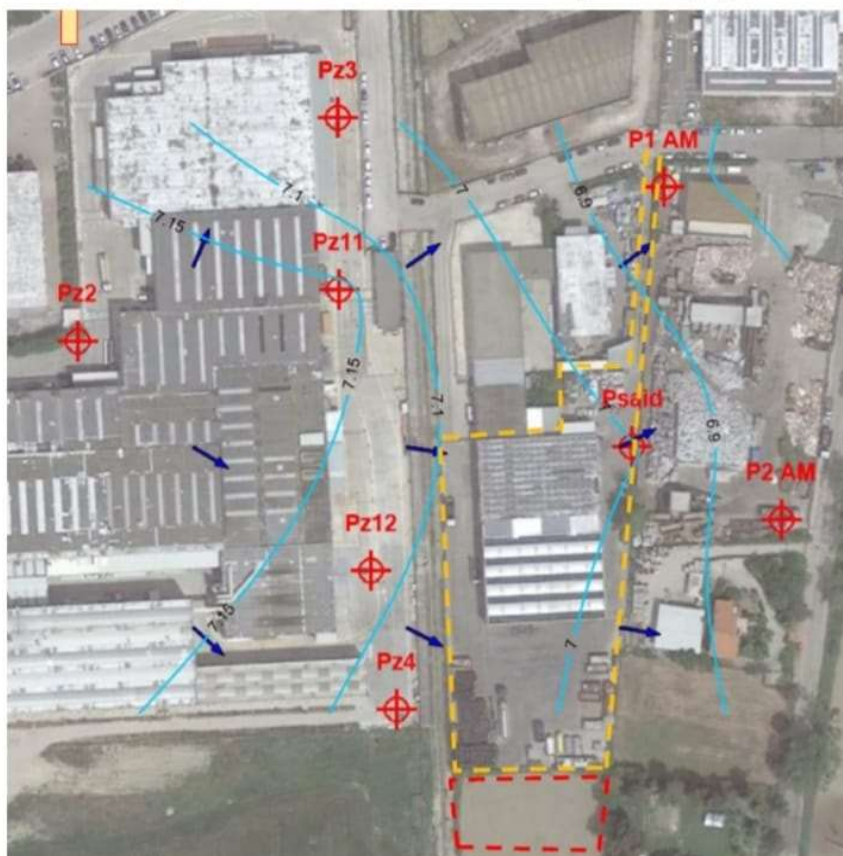
Il tecnico ricostruisce quindi la direzione del flusso della falda, la cui immagine è riportata di seguito, con direzione da W verso E, ad una profondità di circa - 5 m ÷ - 6 m dal piano campagna attuale.
