OGGETTO: D.L. n. 91 del 24.06.2014, art. 10, e D.L. n. 133 del 12.09.2014, art. 7, comma 2 – Opere di  
laminazione delle piene del Fiume Pescara, individuato con D.P.C.M. 15.09.2015 e finanziato con Delibera  
CIFE 32/2015 nell'ambito del Piano Stralcio per le aree metropolitane e le aree urbane con alto livello di

popolazione esposta al rischio di alluvioni - *Trasmisione verbali di rilevamento per monitoraggio della piezometrica.*

**RILIEVI PIEZOMETRICI**

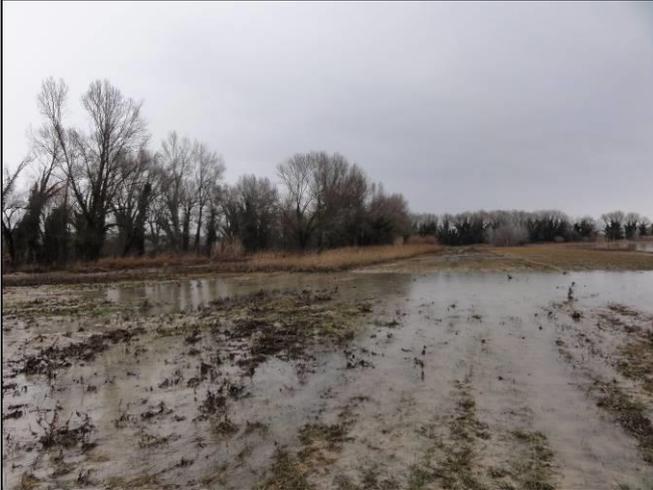
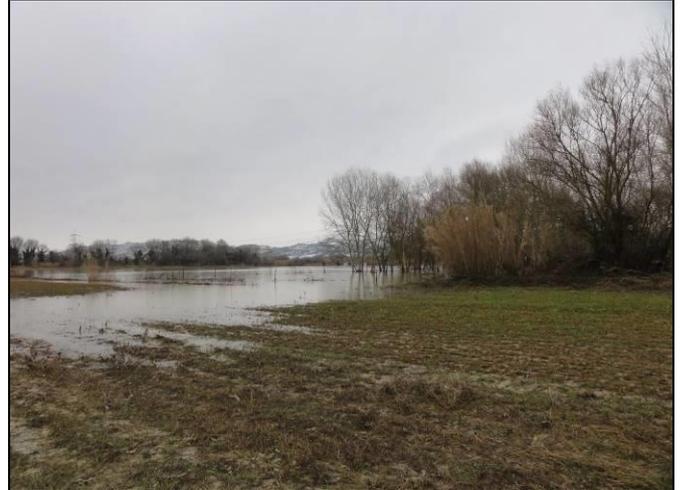
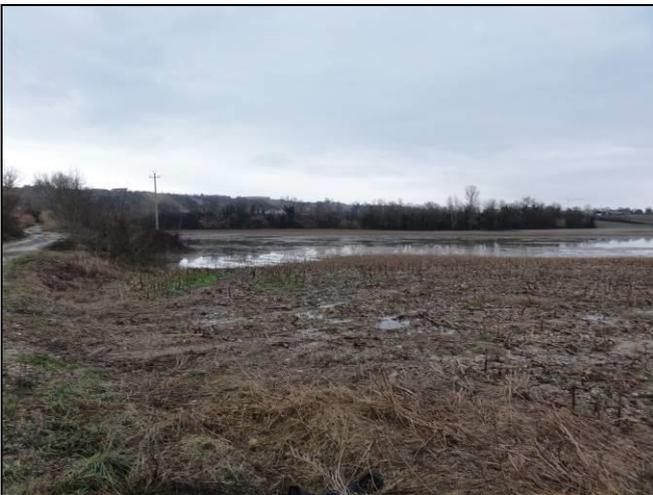
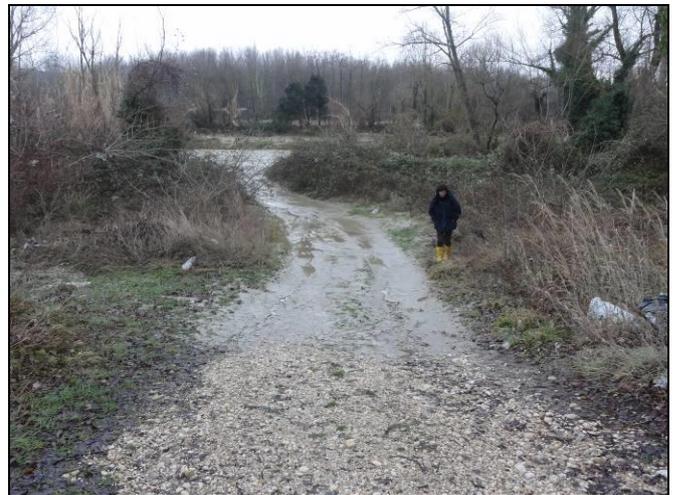
- alcune aree risultano essere allagate a causa della piena del Pescara il cui picco si è verificato la sera del 18 gennaio. In particolare la piena ha interessato la zona della cassa Bdx, Asx e Bsx;
- alcuni piezometri non sono stati rilevati come riportato in tabella allegata. Il motivo è imputabile all'impraticabilità dei fondi e alla presenza di mote aree allagate.

Si riportano di seguito alcune immagini scattate durante il sopralluogo.
