**Oggetto: OSSERVAZIONI PROGETTO SOTTOPOSTA A VIA – METANODOTTO LARINO CHIETI –
TRATTO RICADENTE NEL COMUNE DI CASACANDITELLA.**

Ditta: LEVIS Antonio e DE CESARE Maria Letizia – Comune di Casacanditella foglio 3, particelle
4472 – 4474 e 4552 (realizzazione di struttura agricola ricettiva e di equitazione)

DOCUMENTAZIONE FOTOGRAFICA

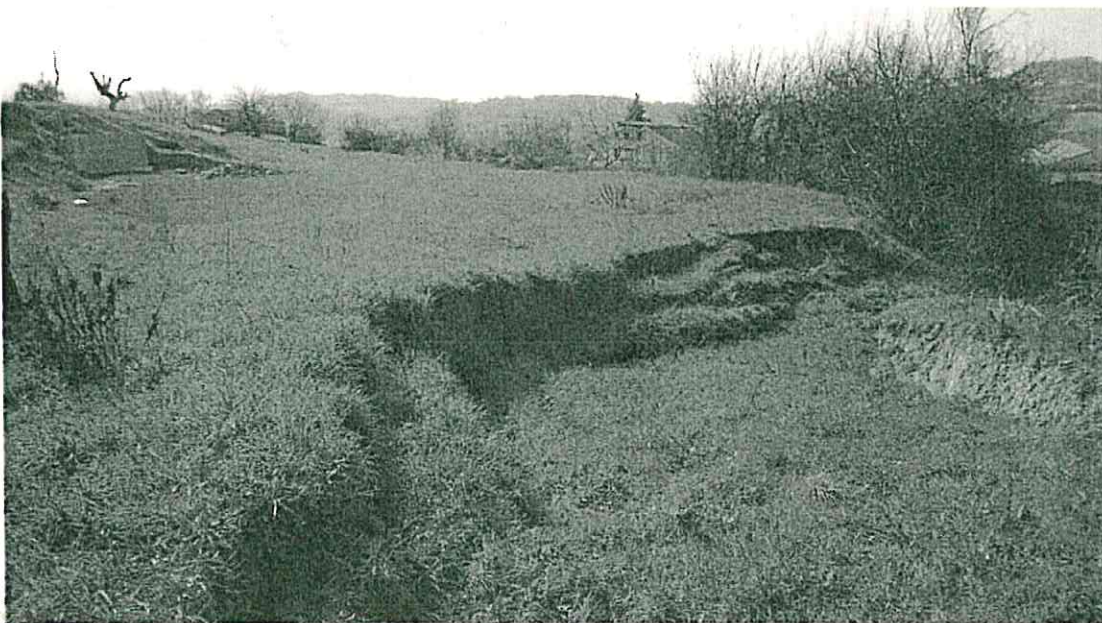
FOTO N° 2

Sullo sfondo della foto si nota il muro di sostegno in c.a. su pali di fondazione, realizzato per contenere il terreno sovrastante, dove è ubicato il fabbricato in corso di costruzione

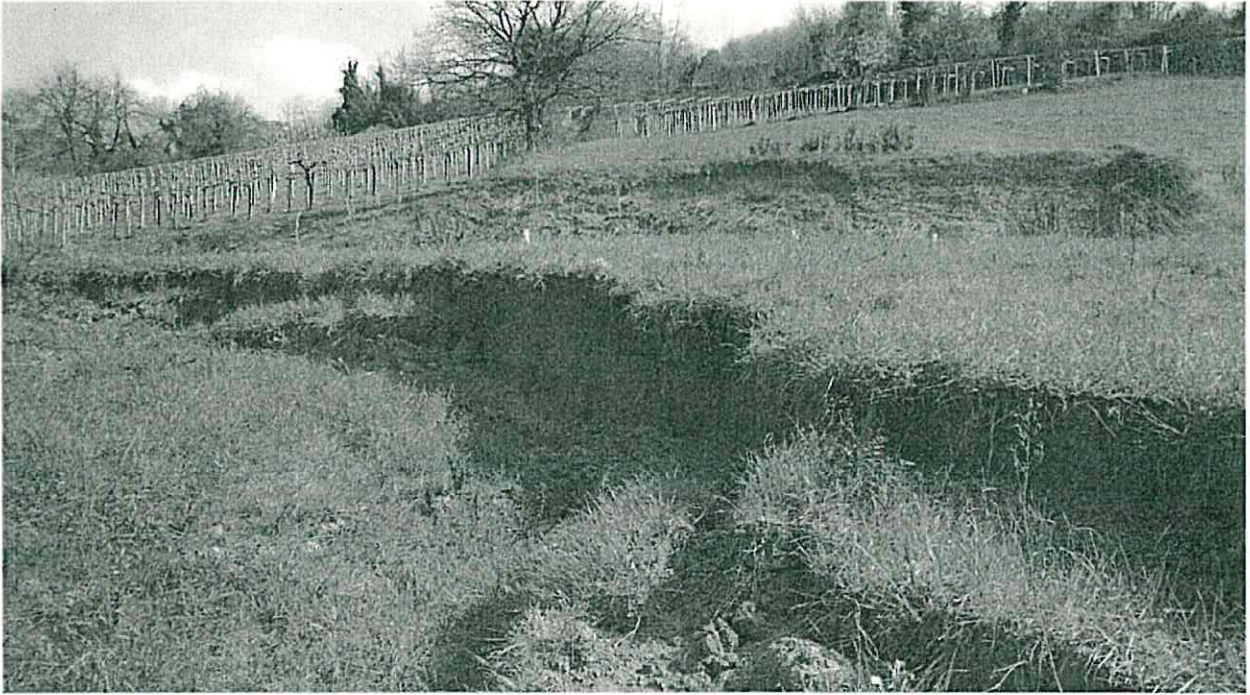
FOTO N° 3

Scorcio panoramico dell'area interessata dagli smottamenti del terreno, a seguito delle calamità atmosferiche.

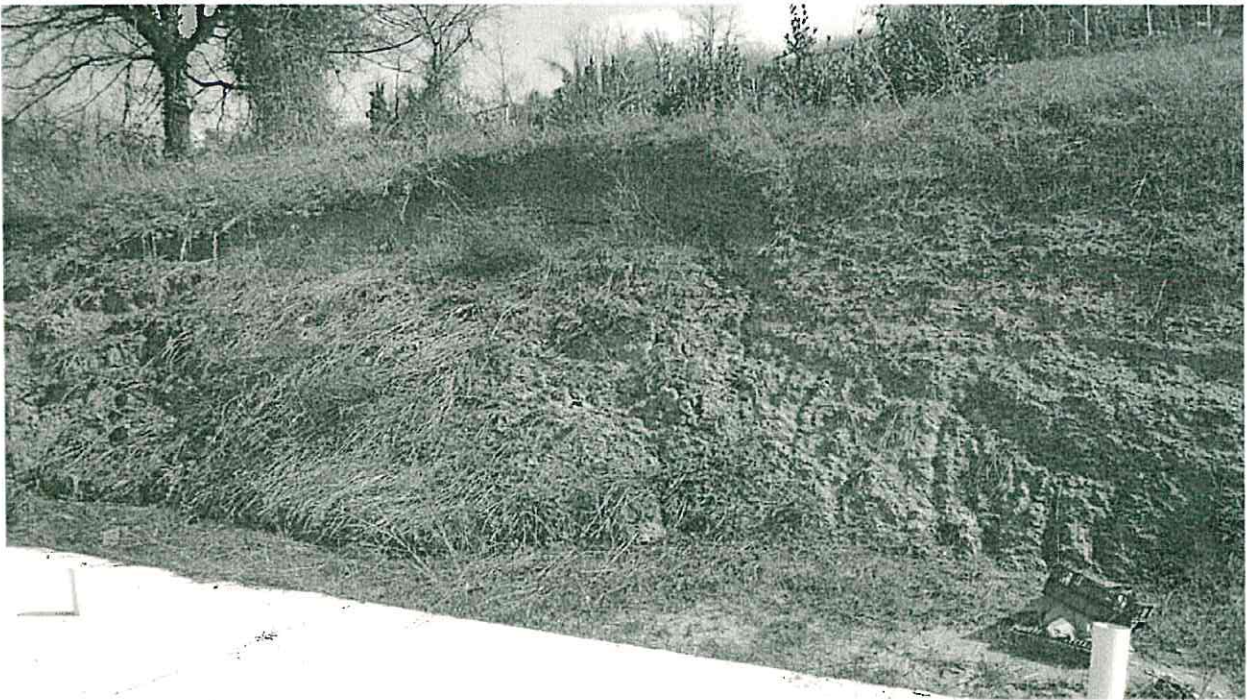
FOTO N° 4

La foto evidenzia lo smottamento del terreno in corrispondenza delle fondazioni della scuderia.
