CCR-VIA -- COMITATO DI COORDINAMENTO REGIONALE PER LA VALUTAZIONE D'IMPATTO AMBIENTALE

Giudizio n° 4246 Del 23/05/2024
Prot. n° 24/152066 Del 11/04/2024

Oggetto: Lavori di Manutenzione e Ripulitura dei tratti del Fiume Aterno" Comuni di Acciano e Molina Aterno (AQ). Importo complessivo €=75.000,00

Titolo dell'intervento:	LAVORI DI MANUTENZIONE E RIPULITURA DEI TRATTI DEL FIUME ATERNO COMUNI DI ACCIANO E MOLINA ATERNO (AQ)
Azienda Proponente:	Regione Abruzzo-Dipartimento Infrastrutture e Trasporti-Servizio Genio Civile L'Aquila- DPE016

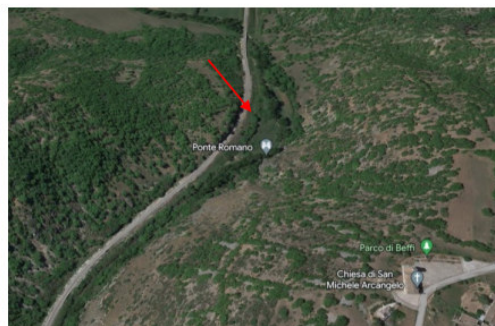
Fig. 2 - veduta aerea - ponte Romano in comune di Acciano

Su segnalazione del Comune di Acciano, che informava dell'ostruzione del fiume Aterno nei tratti prossimi al ponte S. Antonio e al ponte Romano, i tecnici del Servizio del Genio Civile Regionale di Avezzano, in data 22/02/23, hanno effettuato sopralluoghi nelle aree di progetto riscontrando una importante riduzione della sezione idraulica del fiume in prossimità delle località sopra menzionate. Tale riduzione, in progressivo e rapido peggioramento, è da attribuirsi alla presenza nel greto di materiale detritico oltre ad una notevole quantità di porzioni di tronchi, fusti scalzati e ramaglie depositate nell'alveo che alterano le condizioni di normale deflusso delle acque con conseguente potenziale pericolo di esondazione nelle zone circostanti. Il loc. ponte Romano, l'ingente accumulo di materiale vegetale a monte del manufatto arreca possibili pregiudizi alla stabilità dell'antico attraversamento anche in virtù della struttura in muratura dello stesso formata da due arcate di cui una ribassata. In loc. Sant'Antonio, il ponte che risulta a servizio della strada di collegamento tra i comuni di Acciano e Secinaro, ha una struttura in travi di cemento armato che poggiano sulle spalle laterali e

su un pilone centrale posto all'interno dell'alveo; a ridosso di quest'ultimo pilastro è presente materiale vegetale di molteplice pezzatura trascinato a valle dalla corrente in occasione delle recenti precipitazioni atmosferiche. Il sopralluogo è poi proseguito nel tratto di fiume ricompreso nel territorio di Molina ed anche qui, nell'area prossima al "vecchio mulino" si è constatato un cattivo stato di manutenzione dell'alveo per la presenza di materiale vegetale e detritico. In virtù di ciò, il personale intervenuto al sopralluogo si è prontamente attivato per la richiesta di fondi indispensabili per la messa in sicurezza idraulica dei tratti di fiume, al fine di preservare la pubblica e privata incolumità ed evitare possibili locali esondazioni. La documentazione fotografica, di seguito riportata, riporta lo stato di fatto rilevato dal tecnico in occasione del sopralluogo condotto in data 09 giugno 2023.

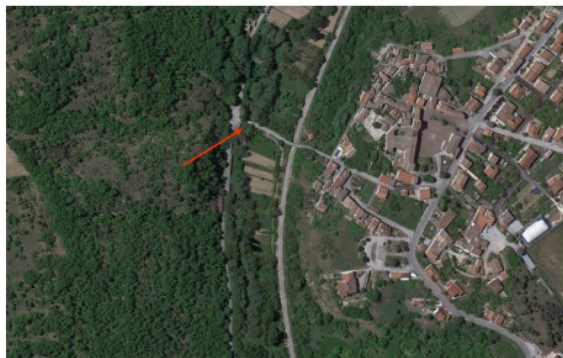
Fig. 4 - veduta aerea - ponte in loc. vecchio mulino nel comune di Molina Aterno

in loc. "vecchio mulino " in Comune di Molina sono state assegnate complessivamente al taglio n.5 piante. In aggiunta verrà sottoposta a potatura di riduzione una ulteriore pianta (riportata al n.13 nel piedilista seguente) avente quota parte della chioma protesa sul letto del fiume e tale da compromettere la stabilità dell'albero.

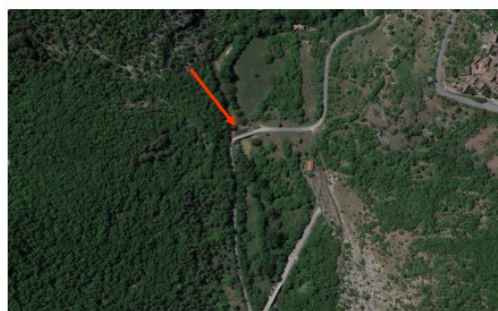
Fig. 3 - veduta aerea - ponte in loc. S. Antonio comune di Acciano

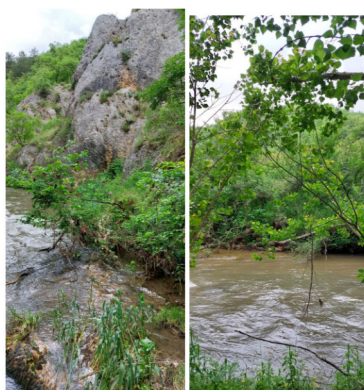
Foto 1-2-3 Comune di Acciano - Ponte Romano - stato dei luoghi nel Giugno 2023
