RAPPORTO CONCLUSIVO DELLE ATTIVITA' DI ISPEZIONE AMBIENTALE ORDINARIA 2024

ATTIVITA' ISPETTIVA AI SENSI DEL
DECRETO LEGISLATIVO 152/2006 e ss.mm.ii. - (art. 29-decies)

Ditta TEKAL SPA

**Autorizzazione Integrata Ambientale DPC 025/449 del 21/12/2018 e SS.MM.II.
CODICE IPPC 2.5 lettera b)**

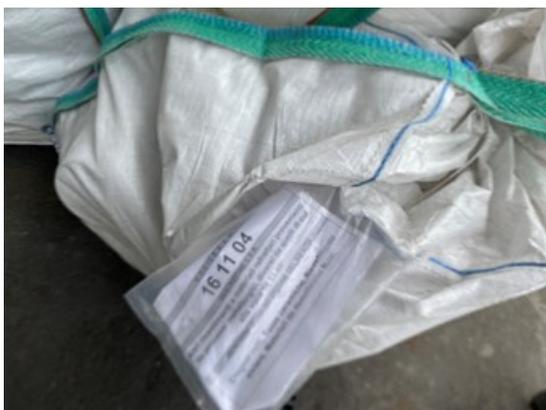
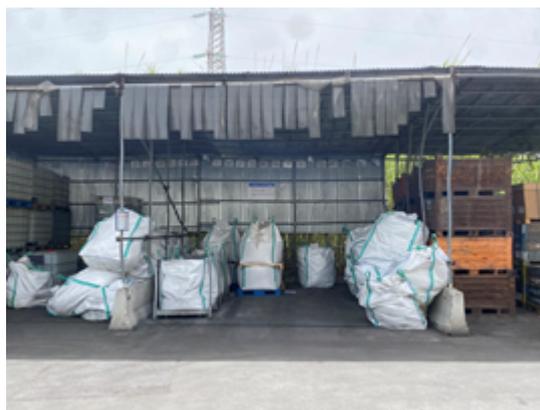
FOTO 3, FOTO 4: AREE DI DEPOSITO TEMPORANEO.

⇒ Durante il sopralluogo non sono state rilevate criticità e le aree sono apparse ben delimitate e individuate: i rifiuti erano depositati nelle aree indicate in planimetria e secondo le modalità ivi previste, le aree sono apparse pulite e ben organizzate i rifiuti collocati in maniera ordinata e separati per tipologie omogenee.
