LOCALITA' LIDO RICCIO
 COMUNE DI ORTONA

“L.R. n. 39/2019 disposizioni in materia di interventi per fronteggiare la grave erosione della costa nella Regione Abruzzo – programmazione interventi annualità 2023 – Ripascimento Lido Riccio”

**RILIEVO TOPOGRAFICO E BATIMETRICO
 IN LOCALITA' LIDO RICCIO - 2 PIANTA**

Titolo elaborato : PLANIMETRIA CON L'INDICAZIONE DELLE ROTTE E DEI PUNTI RILEVATI

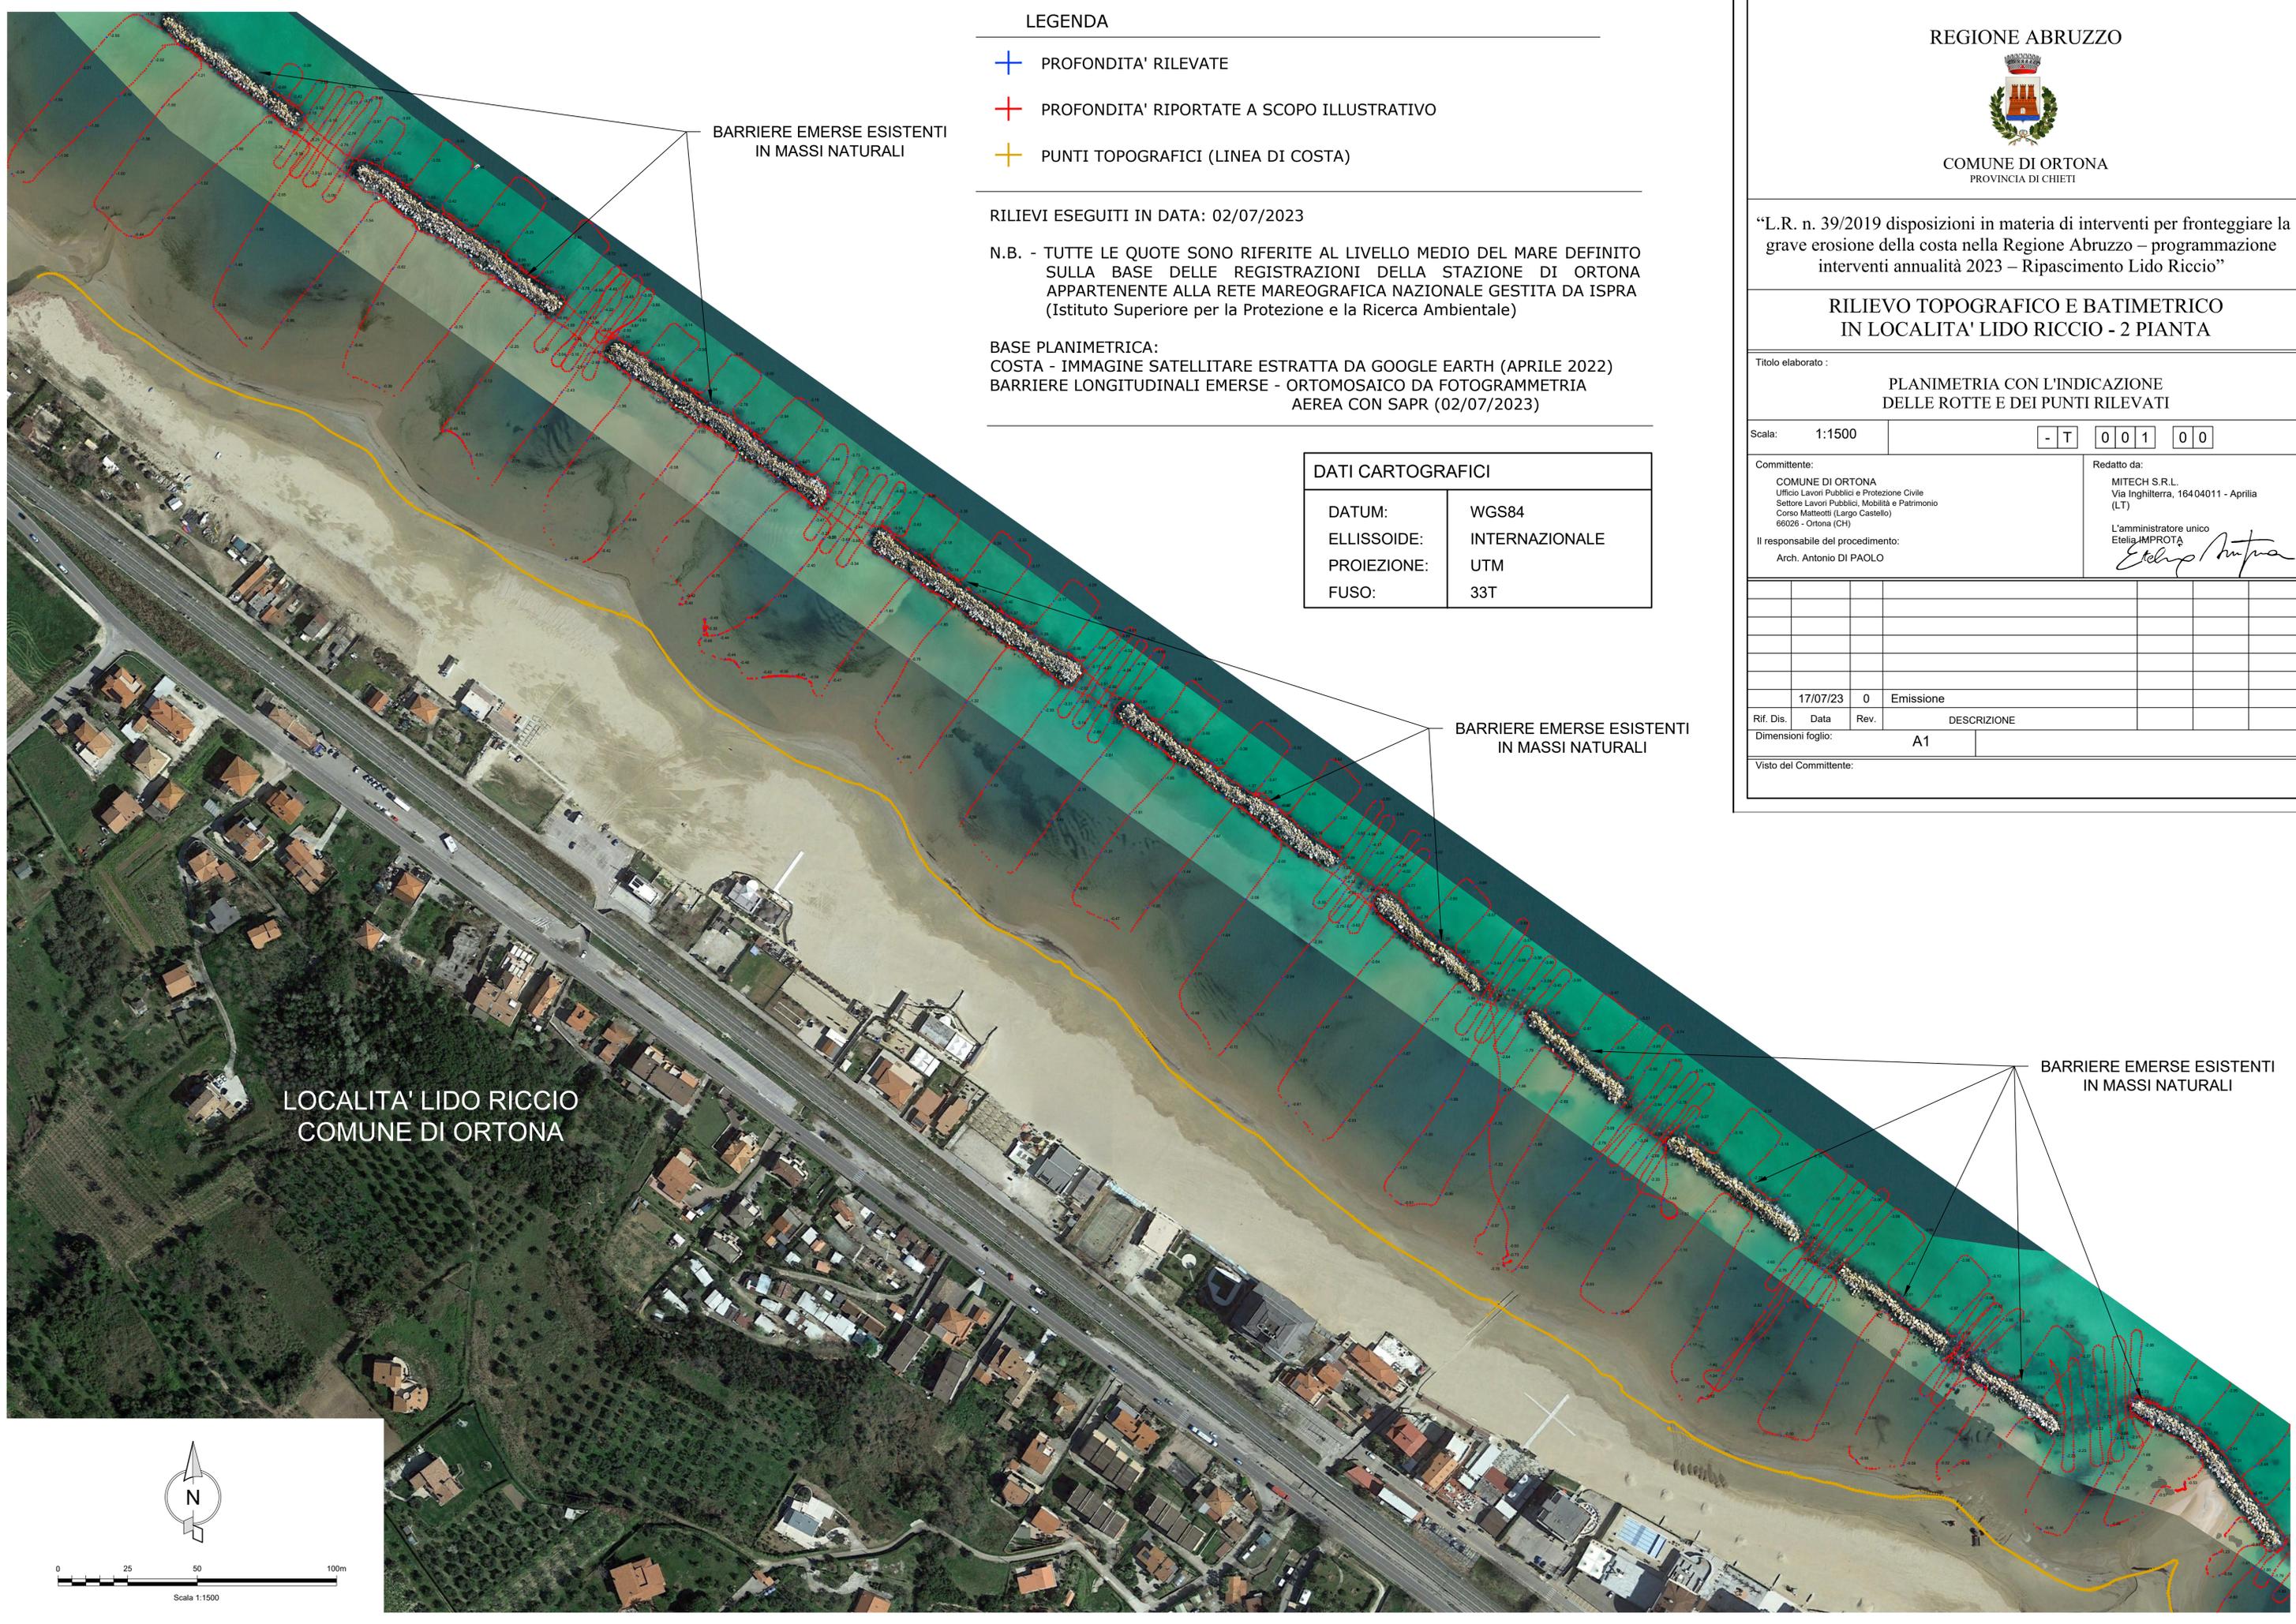
Scala: 1:1500 - T 0 0 1 0 0

RILIEVI ESEGUITI IN DATA: 02/07/2023

N.B. - TUTTE LE QUOTE SONO RIFERITE AL LIVELLO MEDIO DEL MARE DEFINITO SULLA BASE DELLE REGISTRAZIONI DELLA STAZIONE DI ORTONA APPARTENENTE ALLA RETE MAREOGRAFICA NAZIONALE GESTITA DA ISPRA (Istituto Superiore per la Protezione e la Ricerca Ambientale)

BASE PLANIMETRICA:
 COSTA - IMMAGINE SATELLITARE ESTRATTA DA GOOGLE EARTH (APRILE 2022)
 BARRIERE LONGITUDINALI EMERSE - ORTOMOSAICO DA FOTOGRAMMETRIA AEREA CON SAPR (02/07/2023)

BARRIERE EMERSE ESISTENTI IN MASSI NATURALI
